แบบฟอร์มการตรวจประเมินสภาพฝาย

โครงการพัฒนาระบบการสำรวจและฐานข้อมูลเพื่อการบริหารจัดการพื้นที่เสี่ยงภัยน้ำท่วมและภัยแล้ง
ระดับจังหวัดในพื้นที่ภาคเหนือตอนบน (ระยะที่ 1)
โดย สถาบันสารสนเทศทรัพยากรน้ำ (องค์การมหาชน) ร่วมกับ มหาวิทยาลัยเชียงใหม่

รหัสฝาย : WPH020100501

ที่ตำแหน่งที่ ชื่อฝาย วังโป่ง ชื่อลำน้ำ แม่คำมี ลำน้ำสาขาของ แม่น้ำยม

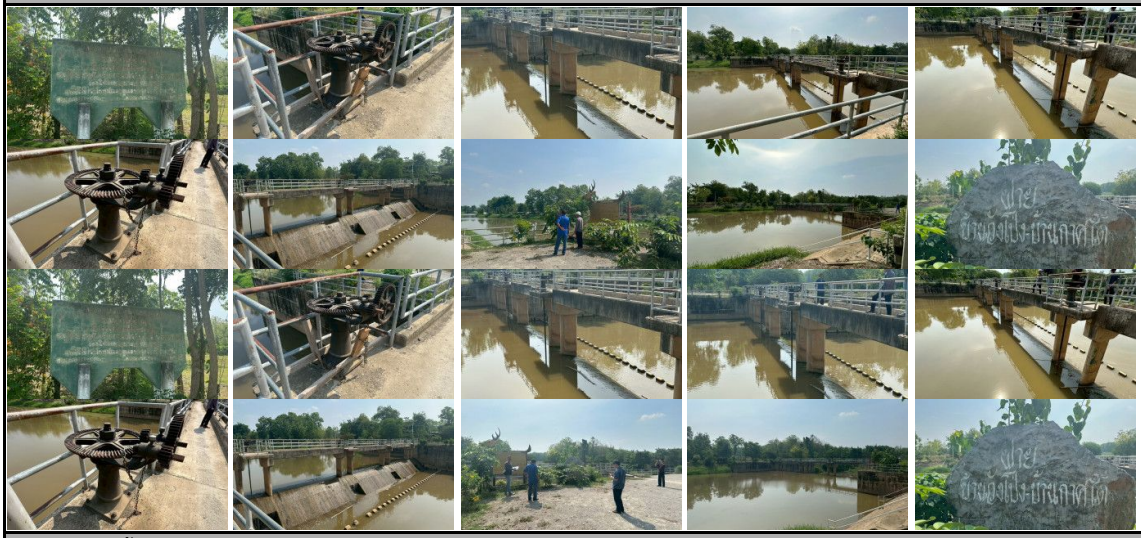
7. รูปประกอบ

3. ส่วนควบคุม (Control Sector) ☐ **ใช้งานได้** ☑ **ควรปรับปรุง** ☐ **ควรรื้อถอนก่อสร้างใหม่**												
3.1 ฝายควบคุมน้ำและบันไดปลา	ปกติ	✓	✓	✓	✓	✓	✓	✓	✓	✓		☐ ไม่มี
	น้อย											☐ มองไม่เห็น
	ปานกลาง											อื่นๆ
	มาก

3.3.4 ประตูระบายน้ำเคลื่องกล/อุปกรณ์	ปกติ	✓	✓	✓	✓	✓	✓	✓	✓	✓	ชำรุด 1 ตัว	☐ ไม่มี
	น้อย											☐ มองไม่เห็น
	ปานกลาง											อื่นๆ
	มาก											
3.3.5 ท่อนกันน้ำและร่องบาน	ปกติ	✓	✓	✓	✓	✓	✓	✓	✓	✓		☐ ไม่มี
	น้อย											☐ มองไม่เห็น
	ปานกลาง											อื่นๆ
	มาก
