แบบฟอร์มการตรวจประเมินสภาพฝาย

โครงการพัฒนาระบบการสำรวจและฐานข้อมูลเพื่อการบริหารจัดการพื้นที่เสี่ยงภัยน้ำท่วมและภัยแล้ง
ระดับจังหวัดในพื้นที่ภาคเหนือตอนบน (ระยะที่ 1)
โดย สถาบันสารสนเทศทรัพยากรน้ำ (องค์การมหาชน) ร่วมกับ มหาวิทยาลัยเชียงใหม่

รหัสฝาย : WPH030700901

ตำแหน่งที่ ชื่อฝาย ห้วยแกงแกะ 1 ชื่อลำน้ำ แกงแกะ ลำน้ำสาขาของ แม่จอก/ยม

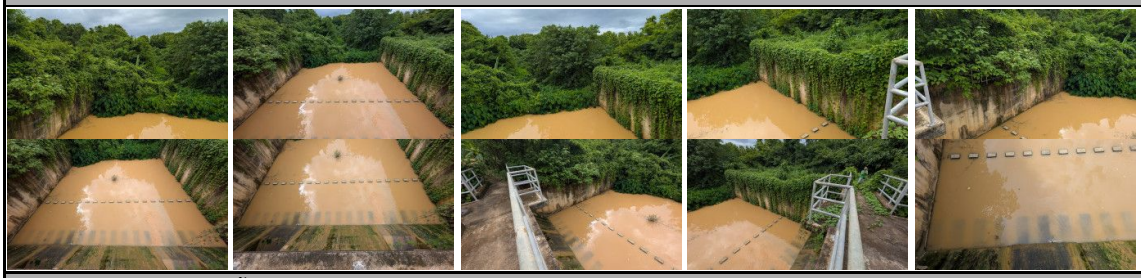
7. รูปประกอบ

ฝายมีสภาพโครงสร้างแข็งแรง

พร้อมด้วยระบบส่งน้ำแบบลำเหมืองเปิดด้านขวาที่ติดตั้งบานประตูสำหรับการควบคุมการเปิด–ปิดน้ำเพื่อการกระจายและจัดสรรน้ำได้อย่างมีประสิทธิภาพ อย่างไรก็ตาม บริเวณลำเหมืองส่งน้ำมีการสะสมของวัชพืชหนาแน่น ซึ่งอาจก่อให้เกิดการกีดขวางการไหลและลดทอนประสิทธิภาพการส่งน้ำ จึงควรได้รับการขุดลอกและกำจัดวัชพืชเพื่อคงไว้ซึ่งศักยภาพการใช้งานของระบบส่งน้ำในระยะยาว
