แบบฟอร์มการตรวจประเมินสภาพฝาย

โครงการพัฒนาระบบการสำรวจและฐานข้อมูลเพื่อการบริหารจัดการพื้นที่เสี่ยงภัยน้ำท่วมและภัยแล้ง
ระดับจังหวัดในพื้นที่ภาคเหนือตอนบน (ระยะที่ 1)
โดย สถาบันสารสนเทศทรัพยากรน้ำ (องค์การมหาชน) ร่วมกับ มหาวิทยาลัยเชียงใหม่

รหัสฝาย : WPH080500302

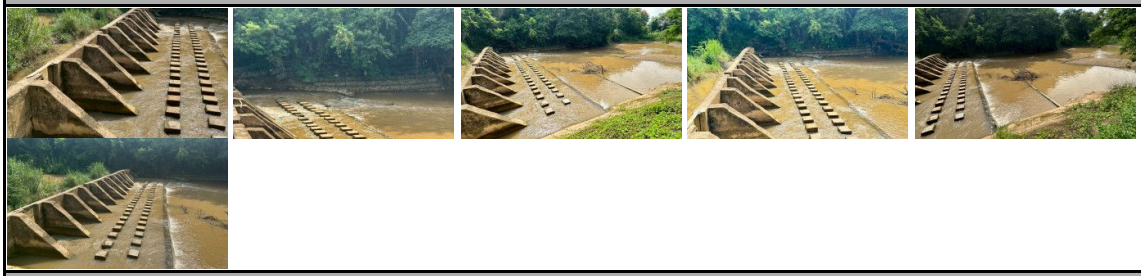
1.ส่วน Protection เหนือน้ำ

1. ส่วน Potection เหนือน้ำ (Upstream Protection Section) ☐ ใช้งานได้ ☐ ควรปรับปรุง ☐ ควรรื้อถอนก่อสร้างใหม่												
1.1 พื้น (floor)	ปกติ											☑ ไม่มี
ตะกอน	น้อย											☐ มองไม่เห็น
☐ ปกติ ☐ น้อย	ปานกลาง											อื่นๆ
☑ ปานกลาง ☐ มาก	มาก

1.2 ลาดด้านข้าง	ปกติ											☑ ไม่มี
	น้อย											☐ มองไม่เห็น
	ปานกลาง											อื่นๆ
	มาก											
2. ส่วนเหนือน้ำ (Upstream Concrete Section) ☐ ใช้งานได้ ☐ ควรปรับปรุง ☑ ควรรื้อถอนก่อสร้างใหม่
