การตรวจสภาพฝายและแนวทางแก้ไขปรับปรุงเพื่อเพิ่มประสิทธิภาพฝาย

รหัสฝายที่ : WPH010200401

ชื่อฝาย **ชื่อลำน้ำ** เหมืองตอน **ลำน้ำสาขาของ** เหมืองยาว/แม่น้ำยม **ประเภทลำน้ำ** ลำเหมือง **วันที่สำรวจ** 29 ก.ค. 68

หมู่บ้าน หมู่ที่ 4 บ้านตอน **ตำบล** นาจักร **อำเภอ** เมืองแพร่ **จังหวัด** แพร่

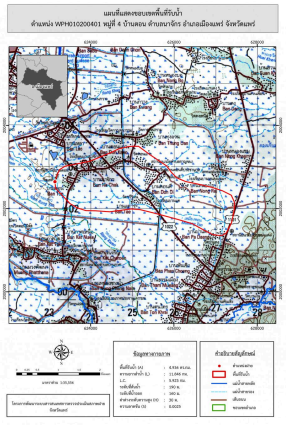
สภาพฝายของแต่ละองค์ประกอบ (Element)			
1. ส่วนป้องกันเหนือน้ำ : ☐ ใช้งานได้ดี ☐ ปานกลาง ☐ ทรุดโทรม	ตะกอนมีน้อย	**2. ส่วนเหนือน้ำ :** ☑ ใช้งานได้ดี ☐ ปานกลาง ☐ ทรุดโทรม	ตะกอนมีน้อย
3. ส่วนควบคุมน้ำ : ☑ ใช้งานได้ดี ☐ ปานกลาง ☐ ทรุดโทรม		**4. ส่วนท้ายน้ำ :** ☑ ใช้งานได้ดี ☐ ปานกลาง ☐ ทรุดโทรม	ตะกอนมีน้อย

5. ส่วนป้องกันท้ายน้ำ : ☐ ใช้งานได้ดี ☐ ปานกลาง ☐ ทรุดโทรม	ตะกอนมีน้อย	**6. ระบบส่งน้ำ :** ☐ ใช้งานได้ดี ☐ ปานกลาง ☐ ทรุดโทรม

พื้นที่รับน้ำของฝายและข้อมูลประกอบ		สภาพโดยรวมของฝายและแนวทางแก้ไขปรับปรุงเบื้องต้น
	<u>ข้อมูลพื้นที่รับน้ำของฝาย</u> A = 4.94 ตารางกิโลเมตร L = 11.85 กิโลเมตร LC = 5.92 กิโลเมตร H = 30 เมตร s = 0 c = 0.25 I = 40 มิลลิเมตร/ชั่วโมง Return period = 100 ปี อัตราการไหลสูงสุด = 13.72 ลบ.ม./วินาที	**สภาพโดยรวมของฝาย** เป็นฝายคสล. ก่อสร้างโดยที่ว่าการอำเภอเมือง ปัจจุบันอยู่ในความรับผิดชอบของ อบต.นาจักร อายุฝายมากกว่า 15 ปี มีสภาพในแต่ละส่วนดังนี้ ส่วน Protection เหนือน้ำ : ไม่มี ส่วนเหนือน้ำ : สภาพปกติโดยรวมใช้งานได้ มีรูโพรง และรั่วน้อย ส่วนควบคุมน้ำ : สภาพปกติโดยรวมใช้งานได้ มีรูโพรง และรั่วน้อย ส่วนท้ายน้ำ : สภาพปกติโดยรวมใช้งานได้ มีวัชพืชขึ้นน้อย ส่วน Protection ท้ายน้ำ : ไม่มี ระบบส่งน้ำ : ไม่มี มีสภาพตะกอนหน้าฝาย : น้อย **แนวทางแก้ไขปรับปรุงเบื้องต้น** มีสภาพโดยรวมปกติ ควรวางมาตรการขุดลอก และกำจัดวัชพืชตามเวลาที่เหมาะสม
