การตรวจสภาพฝายและแนวทางแก้ไขปรับปรุงเพื่อเพิ่มประสิทธิภาพฝาย

รหัสฝายที่ : WPH010200402

ชื่อฝาย **ชื่อลำน้ำ** เหมืองตอน **ลำน้ำสาขาของ** เหมืองยาว/แม่น้ำยม **ประเภทลำน้ำ** ลำเหมือง **วันที่สำรวจ** 29 ก.ค. 68

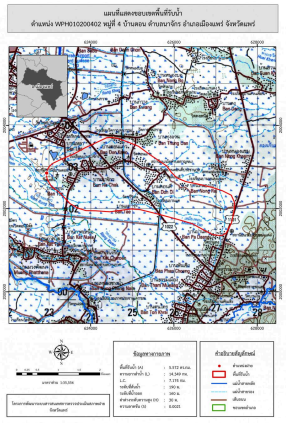
1. ส่วนป้องกันเหนือน้ำ : ☐ ใช้งานได้ดี ☐ ปานกลาง ☐ ทรุดโทรม — ตะกอนมีน้อย	**2. ส่วนเหนือน้ำ :** ☑ ใช้งานได้ดี ☐ ปานกลาง ☐ ทรุดโทรม — ตะกอนมีน้อย
3. ส่วนควบคุมน้ำ : ☑ ใช้งานได้ดี ☐ ปานกลาง ☐ ทรุดโทรม	**4. ส่วนท้ายน้ำ :** ☑ ใช้งานได้ดี ☐ ปานกลาง ☐ ทรุดโทรม — ตะกอนมีน้อย

5. ส่วนป้องกันท้ายน้ำ : ☐ ใช้งานได้ดี ☐ ปานกลาง ☐ ทรุดโทรม — ตะกอนมีน้อย	**6. ระบบส่งน้ำ :** ☐ ใช้งานได้ดี ☐ ปานกลาง ☐ ทรุดโทรม

พื้นที่รับน้ำของฝายและข้อมูลประกอบ		สภาพโดยรวมของฝายและแนวทางแก้ไขปรับปรุงเบื้องต้น
	ข้อมูลพื้นที่รับน้ำของฝาย A = 5.57 ตารางกิโลเมตร L = 14.35 กิโลเมตร LC = 7.17 กิโลเมตร H = 30 เมตร s = 0 c = 0.25 I = 35 มิลลิเมตร/ชั่วโมง Return period = 100 ปี อัตราการไหลสูงสุด = 13.55 ลบ.ม./วินาที	**สภาพโดยรวมของฝาย** เป็นฝายคสล. ก่อสร้างโดยที่ว่าการอำเภอเมือง ปัจจุบันอยู่ในความรับผิดชอบของ อบต.นาจักร อายุฝายมากกว่า 15 ปี มีสภาพในแต่ละส่วนดังนี้ ส่วน Protection เหนือน้ำ : ไม่มี ส่วนเหนือน้ำ : สภาพปกติโดยรวมใช้งานได้ ส่วนควบคุมน้ำ : สภาพปกติโดยรวมใช้งานได้ ส่วนท้ายน้ำ : สภาพปกติโดยรวมใช้งานได้ ส่วน Protection ท้ายน้ำ : ไม่มี ระบบส่งน้ำ : ไม่มี มีสภาพตะกอนหน้าฝาย : น้อย **แนวทางแก้ไขปรับปรุงเบื้องต้น** มีสภาพโดยรวมปกติ ควรวางมาตรการขุดลอก และกำจัดวัชพืชตามเวลาที่เหมาะสม
