การตรวจสภาพฝายและแนวทางแก้ไขปรับปรุงเพื่อเพิ่มประสิทธิภาพฝาย

รหัสฝายที่ : WPH010200403

ชื่อฝาย **ชื่อลำน้ำ** เหมืองตอน **ลำน้ำสาขาของ** เหมืองยาว/แม่น้ำยม **ประเภทลำน้ำ** ลำเหมือง **วันที่สำรวจ** 29 ก.ค. 68

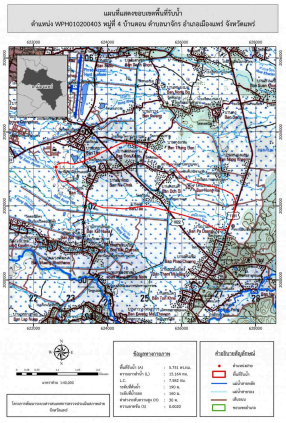
1. ส่วนป้องกันเหนือน้ำ : ☐ ใช้งานได้ดี ☐ ปานกลาง ☐ ทรุดโทรม — ตะกอนมีน้อย	**2. ส่วนเหนือน้ำ :** ☑ ใช้งานได้ดี ☐ ปานกลาง ☐ ทรุดโทรม — ตะกอนมีน้อย
3. ส่วนควบคุมน้ำ : ☑ ใช้งานได้ดี ☐ ปานกลาง ☐ ทรุดโทรม	**4. ส่วนท้ายน้ำ :** ☑ ใช้งานได้ดี ☐ ปานกลาง ☐ ทรุดโทรม — ตะกอนมีน้อย

5. ส่วนป้องกันท้ายน้ำ : ☐ ใช้งานได้ดี ☐ ปานกลาง ☐ ทรุดโทรม — ตะกอนมีน้อย	**6. ระบบส่งน้ำ :** ☐ ใช้งานได้ดี ☐ ปานกลาง ☐ ทรุดโทรม

พื้นที่รับน้ำของฝายและข้อมูลประกอบ		สภาพโดยรวมของฝายและแนวทางแก้ไขปรับปรุงเบื้องต้น
	ข้อมูลพื้นที่รับน้ำของฝาย A = 5.75 ตารางกิโลเมตร L = 15.16 กิโลเมตร LC = 7.58 กิโลเมตร H = 30 เมตร s = 0 c = 0.25 I = 35 มิลลิเมตร/ชั่วโมง Return period = 100 ปี อัตราการไหลสูงสุด = 13.99 ลบ.ม./วินาที	**สภาพโดยรวมของฝาย** เป็นฝายคสล. ก่อสร้างโดยที่ว่าการอำเภอเมือง ปัจจุบันอยู่ในความรับผิดชอบของ อบต.นาจักร อายุฝายมากกว่า 15 ปี มีสภาพในแต่ละส่วนดังนี้ ส่วน Protection เหนือน้ำ : ไม่มี ส่วนเหนือน้ำ : สภาพปกติโดยรวมใช้งานได้ มีรูโพรง และรั่วน้อย ส่วนควบคุมน้ำ : สภาพปกติโดยรวมใช้งานได้ มีรูโพรง และรั่วน้อย ส่วนท้ายน้ำ : สภาพปกติโดยรวมใช้งานได้ มีวัชพืชขึ้นน้อย ส่วน Protection ท้ายน้ำ : ไม่มี ระบบส่งน้ำ : ไม่มี มีสภาพตะกอนหน้าฝาย : น้อย **แนวทางแก้ไขปรับปรุงเบื้องต้น** มีสภาพโดยรวมปกติ ควรวางมาตรการขุดลอก และกำจัดวัชพืชตามเวลาที่เหมาะสม
