การตรวจสภาพฝายและแนวทางแก้ไขปรับปรุงเพื่อเพิ่มประสิทธิภาพฝาย

รหัสฝายที่ : WPH010200404

ชื่อฝาย **ชื่อลำน้ำ** เหมืองตอน **ลำน้ำสาขาของ** เหมืองยาว/แม่น้ำยม **ประเภทลำน้ำ** ลำเหมือง **วันที่สำรวจ** 29 ก.ค. 68

หมู่บ้าน หมู่ที่ 4 บ้านตอน **ตำบล** นาจักร **อำเภอ** เมืองแพร่ **จังหวัด** แพร่

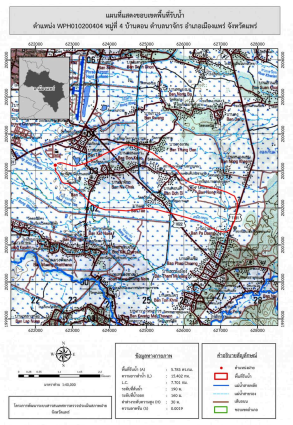
1. ส่วนป้องกันเหนือน้ำ : ☐ ใช้งานได้ดี ☐ ปานกลาง ☐ ทรุดโทรม — ตะกอนมีน้อย	**2. ส่วนเหนือน้ำ :** ☐ ใช้งานได้ดี ☑ ปานกลาง ☐ ทรุดโทรม — ตะกอนมีน้อย
3. ส่วนควบคุมน้ำ : ☐ ใช้งานได้ดี ☑ ปานกลาง ☐ ทรุดโทรม	**4. ส่วนท้ายน้ำ :** ☑ ใช้งานได้ดี ☐ ปานกลาง ☐ ทรุดโทรม — ตะกอนมีน้อย

5. ส่วนป้องกันท้ายน้ำ : ☐ ใช้งานได้ดี ☐ ปานกลาง ☐ ทรุดโทรม — ตะกอนมีน้อย	**6. ระบบส่งน้ำ :** ☐ ใช้งานได้ดี ☐ ปานกลาง ☐ ทรุดโทรม

พื้นที่รับน้ำของฝายและข้อมูลประกอบ		สภาพโดยรวมของฝายและแนวทางแก้ไขปรับปรุงเบื้องต้น
	<u>ข้อมูลพื้นที่รับน้ำของฝาย</u> A = 5.78 ตารางกิโลเมตร L = 15.4 กิโลเมตร LC = 7.7 กิโลเมตร H = 30 เมตร s = 0 c = 0.25 I = 30 มิลลิเมตร/ชั่วโมง Return period = 100 ปี อัตราการไหลสูงสุด = 12.06 ลบ.ม./วินาที	**สภาพโดยรวมของฝาย** เป็นฝาย คสล. ก่อสร้างโดยที่ว่าการอำเภอเมือง ปัจจุบันอยู่ในความรับผิดชอบของ อบต.นาจักร อายุฝายมากกว่า 15 ปี มีสภาพพังเสียหายไม่สามารถใช้งานได้ มีสภาพตะกอนหน้าฝาย : น้อย **แนวทางแก้ไขปรับปรุงเบื้องต้น** ควรรื้อถอน และก่อสร้างใหม่ในรูปแบบ และขนาดที่เหมาะสม
