การตรวจสภาพฝายและแนวทางแก้ไขปรับปรุงเพื่อเพิ่มประสิทธิภาพฝาย

รหัสฝายที่ : WPH010200501

ชื่อฝาย **ชื่อลำน้ำ** แม่สาย **ลำน้ำสาขาของ** แม่น้ำยม **ประเภทลำน้ำ** ลำห้วย **วันที่สำรวจ** 15 ก.ค. 68

หมู่บ้าน หมู่ที่ 5 บ้านกุญชรนิมิต **ตำบล** บ้านกวาง **อำเภอ** สูงเม่น **จังหวัด** แพร่

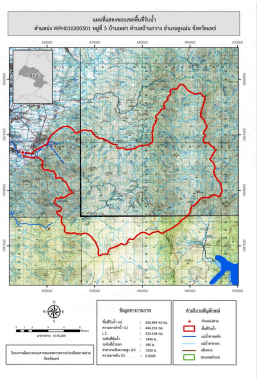
1. ส่วนป้องกันเหนือน้ำ : ☐ ใช้งานได้ดี ☐ ปานกลาง ☐ ทรุดโทรม — ตะกอนมีปานกลาง

2. ส่วนเหนือน้ำ : ☐ ใช้งานได้ดี ☑ ปานกลาง ☐ ทรุดโทรม — ตะกอนมีปานกลาง

3. ส่วนควบคุมน้ำ : ☐ ใช้งานได้ดี ☑ ปานกลาง ☐ ทรุดโทรม

4. ส่วนท้ายน้ำ : ☐ ใช้งานได้ดี ☑ ปานกลาง ☐ ทรุดโทรม — ตะกอนมีน้อย

5. ส่วนป้องกันท้ายน้ำ : ☐ ใช้งานได้ดี ☑ ปานกลาง ☐ ทรุดโทรม — ตะกอนมีน้อย

พื้นที่รับน้ำของฝายและข้อมูลประกอบ		สภาพโดยรวมของฝายและแนวทางแก้ไขปรับปรุงเบื้องต้น
	ข้อมูลพื้นที่รับน้ำของฝาย A = 266.84 ตารางกิโลเมตร L = 446.22 กิโลเมตร LC = 223.11 กิโลเมตร H = 1260 เมตร s = 0 Return period = 100 ปี อัตราการไหลสูงสุด = 584.26 ลบ.ม./วินาที	**สภาพโดยรวมของฝาย** เป็นฝายที่ก่อสร้างโดยกรมทรัพยากรน้ำ อายุมากกว่า 15 ปี มีสภาพในแต่ละส่วนดังนี้ ส่วน Protection เหนือน้ำ : ไม่สามารถมองเห็น ส่วนเหนือน้ำ : มีการกัดเซาะ ทรุดตัว และแตกร้าวน้อย มีวัชพืชขึ้นน้อย ส่วนควบคุมน้ำ : มีการกัดเซาะ ทรุดตัว และแตกร้าวปานกลาง มีการเคลื่อนตัวน้อย มีวัชพืชขึ้นน้อย ส่วนท้ายน้ำ : มีการกัดเซาะ ทรุดตัว และแตกร้าวปานกลาง มีการเคลื่อนตัวน้อย มีวัชพืชขึ้นน้อย ส่วน Protection ท้ายน้ำ : มีการกัดเซาะ ทรุดตัว และแตกร้าวปานกลาง มีการเคลื่อนตัวน้อย มีวัชพืชขึ้นน้อย ระบบส่งน้ำ : ไม่มี มีสภาพตะกอนหน้าฝาย : ปานกลาง **แนวทางแก้ไขปรับปรุงเบื้องต้น** ควรประเมินความเสียหาย และงบประมาณในการซ่อมแซมก่อนว่าคุ้มค่าหรือไม่ เนื่องจากมีความเสียหายค่อนข้างมากหากใช้งบประมาณในการซ่อมสูงอาจไม่คุ้มค่าในการปรับปรุงซ่อมแซม สามารถใช้งานจนหมดสภาพแล้วรื้อถอน และก่อสร้างใหม่
