การตรวจสภาพฝายและแนวทางแก้ไขปรับปรุงเพื่อเพิ่มประสิทธิภาพฝาย

รหัสฝายที่ : WPH010200701

ชื่อฝาย **ชื่อลำน้ำ** ร่องคาว **ลำน้ำสาขาของ** แม่น้ำยม **ประเภทลำน้ำ** ลำเหมือง **วันที่สำรวจ** 29 ก.ค. 68

หมู่บ้าน หมู่ที่ 7 บ้านพระยาไชยบูรณ์ **ตำบล** นาจักร **อำเภอ** เมืองแพร่ **จังหวัด** แพร่

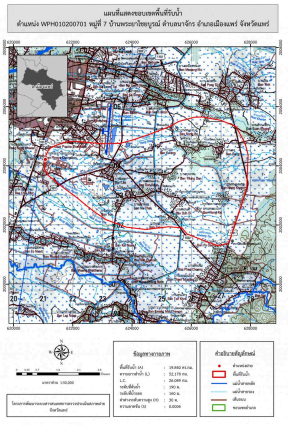
1. ส่วนป้องกันเหนือน้ำ : ☐ ใช้งานได้ดี ☐ ปานกลาง ☐ ทรุดโทรม — ตะกอนมีน้อย	**2. ส่วนเหนือน้ำ :** ☐ ใช้งานได้ดี ☐ ปานกลาง ☐ ทรุดโทรม — ตะกอนมีน้อย
3. ส่วนควบคุมน้ำ : ☐ ใช้งานได้ดี ☐ ปานกลาง ☑ ทรุดโทรม	**4. ส่วนท้ายน้ำ :** ☐ ใช้งานได้ดี ☐ ปานกลาง ☑ ทรุดโทรม — ตะกอนมีน้อย

พื้นที่รับน้ำของฝายและข้อมูลประกอบ		สภาพโดยรวมของฝายและแนวทางแก้ไขปรับปรุงเบื้องต้น
	ข้อมูลพื้นที่รับน้ำของฝาย A = 19.84 ตารางกิโลเมตร L = 52.18 กิโลเมตร LC = 26.09 กิโลเมตร H = 30 เมตร s = 0 c = 0.25 I = 20 มิลลิเมตร/ชั่วโมง Return period = 100 ปี อัตราการไหลสูงสุด = 27.58 ลบ.ม./วินาที	**สภาพโดยรวมของฝาย** เป็นฝาย มข.2527 ก่อสร้างโดยที่ว่าการอำเภอเมือง ปัจจุบันอยู่ในความรับผิดชอบของ อบต.นาจักร อายุฝายมากกว่า 15 ปี มีสภาพพังเสียหายไม่สามารถใช้งานได้ มีสภาพตะกอนหน้าฝาย : น้อย **แนวทางแก้ไขปรับปรุงเบื้องต้น** ควรรื้อถอน และก่อสร้างใหม่ในรูปแบบ และขนาดที่เหมาะสม
