การตรวจสภาพฝายและแนวทางแก้ไขปรับปรุงเพื่อเพิ่มประสิทธิภาพฝาย

รหัสฝายที่ : WPH010300101

หมู่บ้าน หมู่ที่ 1 บ้านน้ำชำ **ตำบล** น้ำชำ **อำเภอ** เมืองแพร่ **จังหวัด** แพร่

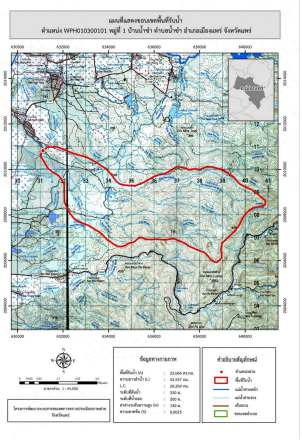
1. ส่วนป้องกันเหนือน้ำ : ☐ ใช้งานได้ดี ☐ ปานกลาง ☐ ทรุดโทรม — ตะกอนมีน้อย	**2. ส่วนเหนือน้ำ :** ☐ ใช้งานได้ดี ☐ ปานกลาง ☐ ทรุดโทรม — ตะกอนมีน้อย
3. ส่วนควบคุมน้ำ : ☑ ใช้งานได้ดี ☐ ปานกลาง ☐ ทรุดโทรม	**4. ส่วนท้ายน้ำ :** ☑ ใช้งานได้ดี ☐ ปานกลาง ☐ ทรุดโทรม — ตะกอนมีน้อย

5. ส่วนป้องกันท้ายน้ำ : ☐ ใช้งานได้ดี ☐ ปานกลาง ☐ ทรุดโทรม — ตะกอนมีน้อย	**6. ระบบส่งน้ำ :** ☐ ใช้งานได้ดี ☐ ปานกลาง ☐ ทรุดโทรม

พื้นที่รับน้ำของฝายและข้อมูลประกอบ		สภาพโดยรวมของฝายและแนวทางแก้ไขปรับปรุงเบื้องต้น
	ข้อมูลพื้นที่รับน้ำของฝาย A = 25.07 ตารางกิโลเมตร L = 52.54 กิโลเมตร LC = 26.27 กิโลเมตร H = 130 เมตร s = 0 Return period = 100 ปี อัตราการไหลสูงสุด = 34.84 ลบ.ม./วินาที	**สภาพโดยรวมของฝาย** เป็นฝาย มข.2527 ก่อสร้างโดยที่ว่าการอำเภอเมือง ปัจจุบันอยู่ในความรับผิดชอบของ อบต.ร่องฟอง อายุฝายมากกว่า 20 ปี (อยู่ในเขต ต.น้ำชำ) มีสภาพในแต่ละส่วนดังนี้ ส่วน Protection เหนือน้ำ : ไม่มี ส่วนเหนือน้ำ : ไม่มี ส่วนควบคุมน้ำ : สภาพปกติโดยรวมใช้งานได้ ส่วนท้ายน้ำ : สภาพปกติโดยรวมใช้งานได้ มีวัชพืชขึ้นน้อย ส่วน Protection ท้ายน้ำ : ไม่มี ระบบส่งน้ำ : ไม่มี มีสภาพตะกอนหน้าฝาย : น้อย **แนวทางแก้ไขปรับปรุงเบื้องต้น** มีสภาพโดยรวมปกติ ควรวางมาตรการขุดลอก และกำจัดวัชพืชตามเวลาที่เหมาะสม
