การตรวจสภาพฝายและแนวทางแก้ไขปรับปรุงเพื่อเพิ่มประสิทธิภาพฝาย

รหัสฝายที่ : WPH010300102

ชื่อฝาย **ชื่อลำน้ำ** ห้วยปึง **ลำน้ำสาขาของ** คลองชลประทาน/แม่หล่าย/แม่น้ำยม **ประเภทลำน้ำ** ลำห้วย **วันที่สำรวจ** 24 ก.ค. 68

หมู่บ้าน หมู่ที่ 1 บ้านน้ำชำ **ตำบล** น้ำชำ **อำเภอ** เมืองแพร่ **จังหวัด** แพร่

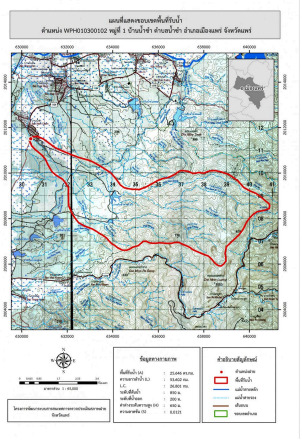
1. ส่วนป้องกันเหนือน้ำ : ☐ใช้งานได้ดี ☐ปานกลาง ☐ทรุดโทรม	ตะกอนมีปานกลาง	**2. ส่วนเหนือน้ำ :** ☐ใช้งานได้ดี ☐ปานกลาง ☐ทรุดโทรม	ตะกอนมีปานกลาง
3. ส่วนควบคุมน้ำ : ☑ใช้งานได้ดี ☐ปานกลาง ☐ทรุดโทรม		**4. ส่วนท้ายน้ำ :** ☑ใช้งานได้ดี ☐ปานกลาง ☐ทรุดโทรม	ตะกอนมีน้อย

5. ส่วนป้องกันท้ายน้ำ : ☐ใช้งานได้ดี ☐ปานกลาง ☐ทรุดโทรม	ตะกอนมีน้อย	**6. ระบบส่งน้ำ :** ☐ใช้งานได้ดี ☐ปานกลาง ☐ทรุดโทรม

พื้นที่รับน้ำของฝายและข้อมูลประกอบ		สภาพโดยรวมของฝายและแนวทางแก้ไขปรับปรุงเบื้องต้น
	<u>ข้อมูลพื้นที่รับน้ำของฝาย</u> A = 25.65 ตารางกิโลเมตร L = 53.6 กิโลเมตร LC = 26.8 กิโลเมตร H = 650 เมตร s = 0.01 Return period = 100 ปี อัตราการไหลสูงสุด = 44.56 ลบ.ม./วินาที	**สภาพโดยรวมของฝาย** เป็นฝาย มข.2527 ก่อสร้างโดยที่ว่าการอำเภอเมือง ปัจจุบันอยู่ในความรับผิดชอบของ อบต.ร่องฟอง อายุฝายมากกว่า 20 ปี (อยู่ในเขต ต.น้ำชำ) มีสภาพในแต่ละส่วนดังนี้ ส่วน Protection เหนือน้ำ : ไม่มี ส่วนเหนือน้ำ : ไม่มี ส่วนควบคุมน้ำ : สภาพปกติโดยรวมใช้งานได้ ส่วนท้ายน้ำ : สภาพปกติโดยรวมใช้งานได้ มีวัชพืชขึ้นน้อย ส่วน Protection ท้ายน้ำ : ไม่มี ระบบส่งน้ำ : ไม่มี มีสภาพตะกอนหน้าฝาย : น้อย **แนวทางแก้ไขปรับปรุงเบื้องต้น** มีสภาพโดยรวมปกติ ควรวางมาตรการขุดลอก และกำจัดวัชพืชตามเวลาที่เหมาะสม
