การตรวจสภาพฝายและแนวทางแก้ไขปรับปรุงเพื่อเพิ่มประสิทธิภาพฝาย

รหัสฝายที่ : WPH010300201

ชื่อฝาย **ชื่อลำน้ำ** เหมืองลาว **ลำน้ำสาขาของ** คลองชลประทาน/แม่น้ำยม **ประเภทลำน้ำ** ลำเหมือง **วันที่สำรวจ** 24 ก.ค. 68

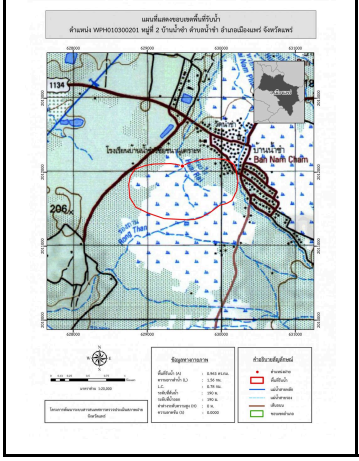
1. ส่วนป้องกันเหนือน้ำ : ☐ ใช้งานได้ดี ☐ ปานกลาง ☐ ทรุดโทรม	ตะกอนมีปานกลาง
2. ส่วนเหนือน้ำ : ☐ ใช้งานได้ดี ☐ ปานกลาง ☐ ทรุดโทรม	ตะกอนมีปานกลาง
3. ส่วนควบคุมน้ำ : ☑ ใช้งานได้ดี ☐ ปานกลาง ☐ ทรุดโทรม	
4. ส่วนท้ายน้ำ : ☑ ใช้งานได้ดี ☐ ปานกลาง ☐ ทรุดโทรม	ตะกอนมีน้อย

5. ส่วนป้องกันท้ายน้ำ : ☐ ใช้งานได้ดี ☐ ปานกลาง ☐ ทรุดโทรม	ตะกอนมีน้อย
6. ระบบส่งน้ำ : ☐ ใช้งานได้ดี ☐ ปานกลาง ☐ ทรุดโทรม

เป็นฝาย มข.2527 ก่อสร้างโดยที่ว่าการอำเภอเมือง ปัจจุบันอยู่ในความรับผิดชอบของ อบต.ร่องฟอง อายุฝายมากกว่า 20 ปี (อยู่ในเขต ต.น้ำชำ) มีสภาพในแต่ละส่วนดังนี้ ส่วน Protection เหนือน้ำ : ไม่มี ส่วนเหนือน้ำ : ไม่มี ส่วนควบคุมน้ำ : สภาพปกติโดยรวมใช้งานได้ ส่วนท้ายน้ำ : สภาพปกติโดยรวมใช้งานได้ มีวัชพืชขึ้นน้อย ส่วน Protection ท้ายน้ำ : ไม่มี ระบบส่งน้ำ : ไม่มี มีสภาพตะกอนหน้าฝาย : น้อย

มีสภาพโดยรวมปกติ ควรวางมาตรการขุดลอก และกำจัดวัชพืชตามเวลาที่เหมาะสม
