การตรวจสภาพฝายและแนวทางแก้ไขปรับปรุงเพื่อเพิ่มประสิทธิภาพฝาย

รหัสฝายที่ : WPH010400102

ชื่อฝาย **ชื่อลำน้ำ** ร่องเส่ง **ลำน้ำสาขาของ** คลองชลประทาน/แม่น้ำยม **ประเภทลำน้ำ** ลำเหมือง **วันที่สำรวจ** 1 ส.ค. 68

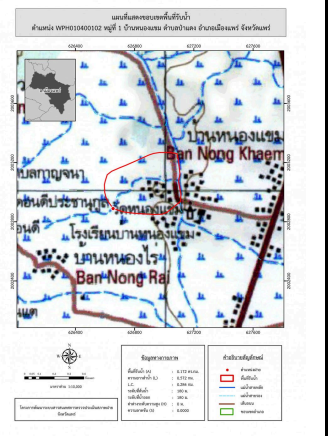
1. ส่วนป้องกันเหนือน้ำ : ☐ ใช้งานได้ดี ☐ ปานกลาง ☐ ทรุดโทรม ตะกอนมีปานกลาง	**2. ส่วนเหนือน้ำ :** ☐ ใช้งานได้ดี ☐ ปานกลาง ☐ ทรุดโทรม ตะกอนมีปานกลาง
3. ส่วนควบคุมน้ำ : ☐ ใช้งานได้ดี ☐ ปานกลาง ☑ ทรุดโทรม	**4. ส่วนท้ายน้ำ :** ☐ ใช้งานได้ดี ☐ ปานกลาง ☑ ทรุดโทรม ตะกอนมีน้อย

พื้นที่รับน้ำของฝายและข้อมูลประกอบ		สภาพโดยรวมของฝายและแนวทางแก้ไขปรับปรุงเบื้องต้น
	ข้อมูลพื้นที่รับน้ำของฝาย A = 0.17 ตารางกิโลเมตร L = 0.57 กิโลเมตร LC = 0.29 กิโลเมตร H = 1 เมตร s = 0 c = 0.25 I = 120 มิลลิเมตร/ชั่วโมง Return period = 100 ปี อัตราการไหลสูงสุด = 1.44 ลบ.ม./วินาที	**สภาพโดยรวมของฝาย** เป็นฝาย คสล. ก่อสร้างโดยที่ว่าการอำเภอเมือง อายุฝายมากกว่า 30 ปี มีสภาพพังเสียหายไม่สามารถใช้งานได้ มีสภาพตะกอนหน้าฝาย : มาก **แนวทางแก้ไขปรับปรุงเบื้องต้น** ควรรื้อถอน และก่อสร้างใหม่ในรูปแบบ และขนาดที่เหมาะสม
