# การตรวจสภาพฝายและแนวทางแก้ไขปรับปรุงเพื่อเพิ่มประสิทธิภาพฝาย

**รหัสฝายที่ :** WPH010400901

**ชื่อฝาย** ตาช้าง **ชื่อลำน้ำ** แม่สาย **ลำน้ำสาขาของ** แม่น้ำยม **ประเภทลำน้ำ** ลำห้วย **วันที่สำรวจ** 31 ก.ค. 68

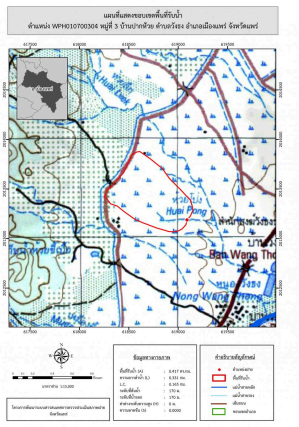
**4. ส่วนท้ายน้ำ :** ☑ ใช้งานได้ดี ☐ ปานกลาง ☐ ทรุดโทรม — ตะกอนมีน้อย

**5. ส่วนป้องกันท้ายน้ำ :** ☑ ใช้งานได้ดี ☐ ปานกลาง ☐ ทรุดโทรม — ตะกอนมีน้อย

มีสภาพโดยรวมปกติ ควรวางมาตรการขุดลอก และกำจัดวัชพืชตามเวลาที่เหมาะสม
