# การตรวจสภาพฝายและแนวทางแก้ไขปรับปรุงเพื่อเพิ่มประสิทธิภาพฝาย

**รหัสฝายที่ :** WPH010500201

**ชื่อฝาย** **ชื่อลำน้ำ** ร่องฟอง **ลำน้ำสาขาของ** แม่น้ำยม **ประเภทลำน้ำ** ลำเหมือง **วันที่สำรวจ** 8 ส.ค. 68

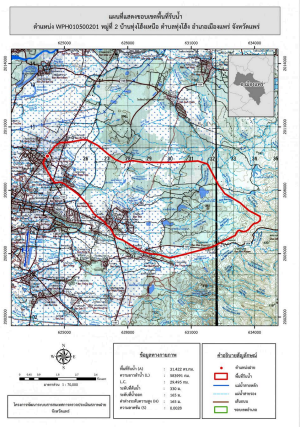
| พื้นที่รับน้ำของฝายและข้อมูลประกอบ | | สภาพโดยรวมของฝายและแนวทางแก้ไขปรับปรุงเบื้องต้น |
|---|---|---|
| | <u>ข้อมูลพื้นที่รับน้ำของฝาย</u><br>A = 31.42 ตารางกิโลเมตร<br>L = 58.99 กิโลเมตร<br>LC = 29.5 กิโลเมตร<br>H = 165 เมตร<br>s = 0<br>Return period = 100 ปี<br>อัตราการไหลสูงสุด = 43.68 ลบ.ม./วินาที | **สภาพโดยรวมของฝาย**<br>เป็นฝาย คสล. ก่อสร้างโดยที่ว่าการอำเภอเมือง อายุฝายมากกว่า 15 ปี<br>มีสภาพในแต่ละส่วนดังนี้ ส่วน Protection เหนือน้ำ : ไม่มี ส่วนเหนือน้ำ :<br>สภาพปกติโดยรวมใช้งานได้ ส่วนควบคุมน้ำ : สภาพปกติโดยรวมใช้งานได้ ส่วนท้ายน้ำ :<br>สภาพปกติโดยรวมใช้งานได้ มีการกัดเซาะ ทรุดตัว และแตกร้าวน้อย ส่วน Protection ท้ายน้ำ :<br>ไม่มี ระบบส่งน้ำ : ไม่มี มีสภาพตะกอนหน้าฝาย : ปานกลาง<br>**แนวทางแก้ไขปรับปรุงเบื้องต้น**<br>มีสภาพโดยรวมปกติ ควรวางมาตรการขุดลอก และกำจัดวัชพืชตามเวลาที่เหมาะสม |
