การตรวจสภาพฝายและแนวทางแก้ไขปรับปรุงเพื่อเพิ่มประสิทธิภาพฝาย

รหัสฝายที่ : WPH010600301

ชื่อฝาย เหมืองหม้อ **ชื่อลำน้ำ** แม่แคม **ลำน้ำสาขาของ** แม่น้ำยม **ประเภทลำน้ำ** ลำห้วย **วันที่สำรวจ** 1 ส.ค. 68

หมู่บ้าน หมู่ที่ 3 บ้านเหมืองหม้อ **ตำบล** เหมืองหม้อ **อำเภอ** เมืองแพร่ **จังหวัด** แพร่

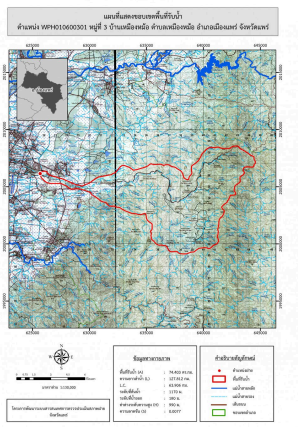
3. ส่วนควบคุมน้ำ : ☐ ใช้งานได้ดี ☐ ปานกลาง ☑ ทรุดโทรม

4. ส่วนท้ายน้ำ : ☐ ใช้งานได้ดี ☐ ปานกลาง ☑ ทรุดโทรม — ตะกอนมีน้อย

มีสภาพพังเสียหายไม่สามารถใช้งานได้ มีสภาพตะกอนหน้าฝาย : มาก

ควรรื้อถอน และก่อสร้างใหม่ในรูปแบบ และขนาดที่เหมาะสม
