การตรวจสภาพฝายและแนวทางแก้ไขปรับปรุงเพื่อเพิ่มประสิทธิภาพฝาย

รหัสฝายที่ : WPH010700301

ชื่อฝาย **ชื่อลำน้ำ** ห้วยเลา **ลำน้ำสาขาของ** แม่น้ำยม **ประเภทลำน้ำ** ลำห้วย **วันที่สำรวจ** 7 ส.ค. 68

หมู่บ้าน หมู่ที่ 3 บ้านปากห้วย **ตำบล** วังธง **อำเภอ** เมืองแพร่ **จังหวัด** แพร่

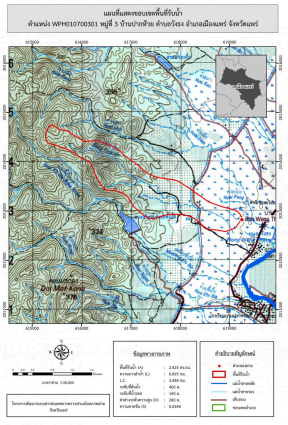
มีสภาพในแต่ละส่วนดังนี้ ส่วน Protection เหนือน้ำ : ไม่มี ส่วนเหนือน้ำ : ไม่มี ส่วนควบคุมน้ำ : สภาพปกติโดยรวมใช้งานได้มีการกัดเซาะ ทรุดตัว และแตกร้าวน้อย มีวัชพืชขึ้นน้อย ส่วนท้ายน้ำ : สภาพปกติโดยรวมใช้งานได้มีการกัดเซาะ ทรุดตัว และแตกร้าวน้อย ส่วน Protection ท้ายน้ำ : ไม่มี ระบบส่งน้ำ : ไม่มี มีสภาพตะกอนหน้าฝาย : มาก

เนื่องจากสภาพฝายค่อนข้างเก่า และทรุดโทรมอาจไม่คุ้มค่าในการปรับปรุง สามารถใช้งานต่อไปได้หากในอนาคตตรวจพบความเสียหายเพิ่มขึ้นควรพิจารณารื้อถอน และก่อสร้างใหม่ในรูแบบ และขนาดที่เหมาะสม
