การตรวจสภาพฝายและแนวทางแก้ไขปรับปรุงเพื่อเพิ่มประสิทธิภาพฝาย

รหัสฝายที่ : WPH010800402

ชื่อฝาย **ชื่อลำน้ำ** แม่ฝาง **ลำน้ำสาขาของ** แม่หล่าย/แม่น้ำยม **ประเภทลำน้ำ** ลำห้วย **วันที่สำรวจ** 6 ส.ค. 68

หมู่บ้าน หมู่ที่ 4 บ้านแม่หล่ายกาซ้อง **ตำบล** แม่หล่าย **อำเภอ** เมืองแพร่ **จังหวัด** แพร่

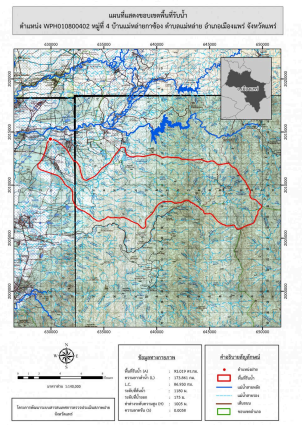
เป็นฝายที่ก่อสร้างโดยกรมชลประทาน โดยกรมชลประทาน ถ่ายโอนให้กับ ทต.แม่หล่าย อายุฝายมากกว่า 10 ปี มีสภาพในแต่ละส่วนดังนี้ ส่วน Protection เหนือน้ำ : ไม่สามารถมองเห็น ส่วนเหนือน้ำ : ปกติสามารถใช้งานได้ ส่วนควบคุมน้ำ : ปกติสามารถใช้งานได้ ส่วนท้ายน้ำ : ปกติสามารถใช้งานได้ ส่วน Protection ท้ายน้ำ : ปกติสามารถใช้งานได้ ระบบส่งน้ำ : ปกติสามารถใช้งานได้ มีสภาพตะกอนหน้าฝาย : น้อย

มีสภาพโดยรวมปกติ ควรวางมาตรการขุดลอก และกำจัดวัชพืชตามเวลาที่เหมาะสม
