การตรวจสภาพฝายและแนวทางแก้ไขปรับปรุงเพื่อเพิ่มประสิทธิภาพฝาย

รหัสฝายที่ : WPH010800403

ชื่อฝาย แม่หล่าย **ชื่อลำน้ำ** แม่หลาย **ลำน้ำสาขาของ** แม่น้ำยม **ประเภทลำน้ำ** ลำห้วย **วันที่สำรวจ** 6 ส.ค. 68

หมู่บ้าน หมู่ที่ 4 บ้านแม่หล่ายกาซ้อง **ตำบล** แม่หล่าย **อำเภอ** เมืองแพร่ **จังหวัด** แพร่

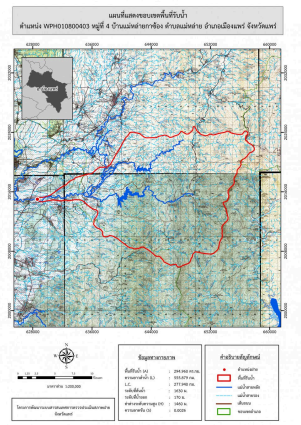
4. ส่วนท้ายน้ำ : ☑ ใช้งานได้ดี ☐ ปานกลาง ☐ ทรุดโทรม — ตะกอนมีน้อย

เป็นฝายที่ก่อสร้างโดยกรมชลประทาน โดยกรมชลประทาน ถ่ายโอนให้กับ ทต.แม่หล่าย อายุฝายมากกว่า 10 ปี มีสภาพในแต่ละส่วนดังนี้ ส่วน Protection เหนือน้ำ : ไม่สามารถมองเห็น ส่วนเหนือน้ำ : ปกติสามารถใช้งานได้ ส่วนควบคุมน้ำ : ปกติสามารถใช้งานได้ ส่วนท้ายน้ำ : ปกติสามารถใช้งานได้ ส่วน Protection ท้ายน้ำ : สภาพโดยรวมปกติสามารถใช้งานได้ มีการกัดเซาะ และทรุดตัวน้อย มีวัชพืชขึ้นน้อย ระบบส่งน้ำ : ไม่มี มีสภาพตะกอนหน้าฝาย : น้อย

มีสภาพโดยรวมปกติ ควรวางมาตรการขุดลอก และกำจัดวัชพืชตามเวลาที่เหมาะสม
