การตรวจสภาพฝายและแนวทางแก้ไขปรับปรุงเพื่อเพิ่มประสิทธิภาพฝาย

รหัสฝายที่ : WPH010900202

ชื่อฝาย **ชื่อลำน้ำ** ห้วยม้า **ลำน้ำสาขาของ** แม่หล่าย/แม่น้ำยม **ประเภทลำน้ำ** ลำห้วย **วันที่สำรวจ** 23 ก.ค. 68

หมู่บ้าน หมู่ที่ 2 บ้านห้วยฮุง **ตำบล** ห้วยม้า **อำเภอ** เมืองแพร่ **จังหวัด** แพร่

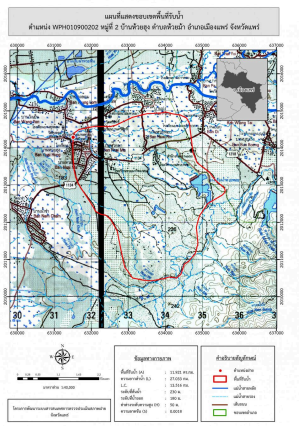
มีสภาพในแต่ละส่วนดังนี้ ส่วน Protection เหนือน้ำ : ไม่มี ส่วนเหนือน้ำ :ไม่มี ส่วนควบคุมน้ำ : สภาพปกติโดยรวมใช้งานได้ ส่วนท้ายน้ำ : สภาพปกติโดยรวมใช้งานได้ ส่วน Protection ท้ายน้ำ : ไม่มี ระบบส่งน้ำ : สภาพปกติโดยรวมใช้งานได้ มีวัชพืชขึ้นน้อย

มีสภาพตะกอนหน้าฝาย : ปานกลาง

มีสภาพโดยรวมปกติ ควรวางมาตรการขุดลอก และกำจัดวัชพืชตามเวลาที่เหมาะสม
