การตรวจสภาพฝายและแนวทางแก้ไขปรับปรุงเพื่อเพิ่มประสิทธิภาพฝาย

รหัสฝายที่ : WPH010900901

ชื่อฝาย ทุ่งล้อม **ชื่อลำน้ำ** แม่หล่าย **ลำน้ำสาขาของ** แม่น้ำยม **ประเภทลำน้ำ** ลำห้วย **วันที่สำรวจ** 23 ก.ค. 68

หมู่บ้าน หมู่ที่ 9 บ้านทุ่งล้อม **ตำบล** ห้วยม้า **อำเภอ** เมืองแพร่ **จังหวัด** แพร่

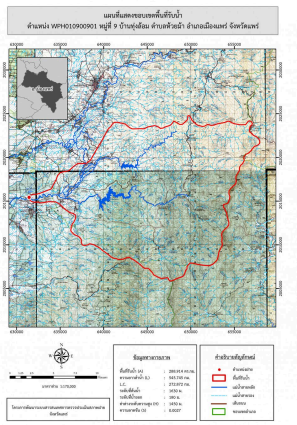
เป็นฝายที่ก่อสร้าง เมื่อปี พ.ศ.2557 โดยกรมชลประทาน ถ่ายโอนให้กับ อบต.ห้วยม้า อายุฝาย 11 ปี มีสภาพในแต่ละส่วนดังนี้ ส่วน Protection เหนือน้ำ : ไม่สามารถมองเห็น ส่วนเหนือน้ำ : ปกติสามารถใช้งานได้ ส่วนควบคุมน้ำ : ปกติสามารถใช้งานได้ ส่วนท้ายน้ำ : มีปกติสามารถใช้งานได้ ส่วน Protection ท้ายน้ำ : ไม่สามารถมองเห็น ระบบส่งน้ำ : ปกติสามารถใช้งานได้ มีสภาพตะกอนหน้าฝาย : น้อย

มีสภาพโดยรวมปกติ ควรวางมาตรการขุดลอก และกำจัดวัชพืชตามเวลาที่เหมาะสม
