การตรวจสภาพฝายและแนวทางแก้ไขปรับปรุงเพื่อเพิ่มประสิทธิภาพฝาย

รหัสฝายที่ : WPH010901201

ชื่อฝาย แม่หล่ายปง **ชื่อลำน้ำ** แม่หล่าย **ลำน้ำสาขาของ** แม่น้ำยม **ประเภทลำน้ำ** แม่น้ำสาขา **วันที่สำรวจ** 23 ก.ค. 68

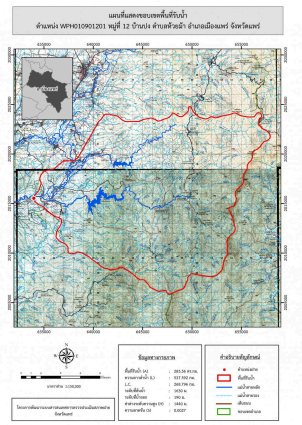
เป็นฝายที่ก่อสร้าง เมื่อปี พ.ศ.2550 โดยกรมชลประทาน ถ่ายโอนให้กับ อบต.ห้วยม้า อายุฝาย 18 ปี มีสภาพในแต่ละส่วนดังนี้ ส่วน Protection เหนือน้ำ : ไม่สามารถมองเห็น ส่วนเหนือน้ำ : ปกติสามารถใช้งานได้ ส่วนควบคุมน้ำ : ปกติสามารถใช้งานได้ ส่วนท้ายน้ำ : มีการกัดเซาะและทรุดตัวน้อย โดยรวมยังปกติสามารถใช้งานได้ ส่วน Protection ท้ายน้ำ : ปกติสามารถใช้งานได้ ระบบส่งน้ำ : ไม่มี มีสภาพตะกอนหน้าฝาย : น้อย

มีสภาพโดยรวมปกติ ควรวางมาตรการขุดลอก และกำจัดวัชพืชตามเวลาที่เหมาะสม
