การตรวจสภาพฝายและแนวทางแก้ไขปรับปรุงเพื่อเพิ่มประสิทธิภาพฝาย

รหัสฝายที่ : WPH011000801

ชื่อฝาย **ชื่อลำน้ำ** ห้วยขมิ้น **ลำน้ำสาขาของ** แม่น้ำยม **ประเภทลำน้ำ** ลำห้วย **วันที่สำรวจ** 6 ส.ค. 68

หมู่บ้าน หมู่ที่ 8 บ้านต้นห้า **ตำบล** ป่าแมต **อำเภอ** เมืองแพร่ **จังหวัด** แพร่

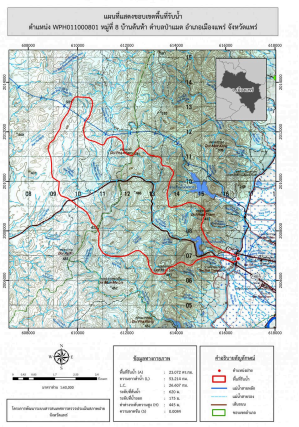
เป็นฝาย มข.2527 ก่อสร้างโดยที่ว่าการอำเภอเมือง อายุฝาย 15 ปี มีสภาพในแต่ละส่วนดังนี้ ส่วน Protection เหนือน้ำ : ไม่มี ส่วนเหนือน้ำ : ไม่มี ส่วนควบคุมน้ำ : สภาพปกติโดยรวมใช้งานได้ มีวัชพืชขึ้นน้อย ส่วนท้ายน้ำ : สภาพปกติโดยรวมใช้งานได้ มีวัชพืชขึ้นน้อย ส่วน Protection ท้ายน้ำ : ไม่มี ระบบส่งน้ำ : ไม่มี มีสภาพตะกอนหน้าฝาย : ปานกลาง

มีสภาพโดยรวมปกติ ควรวางมาตรการขุดลอก และกำจัดวัชพืชตามเวลาที่เหมาะสม
