การตรวจสภาพฝายและแนวทางแก้ไขปรับปรุงเพื่อเพิ่มประสิทธิภาพฝาย

รหัสฝายที่ : WPH011001201

ชื่อฝาย **ชื่อลำน้ำ** ผาคำ **ลำน้ำสาขาของ** แม่น้ำยม **ประเภทลำน้ำ** ลำห้วย **วันที่สำรวจ** 6 ส.ค. 68

หมู่บ้าน หมู่ที่ 12 บ้านสุพรรณ **ตำบล** ป่าแมต **อำเภอ** เมืองแพร่ **จังหวัด** แพร่

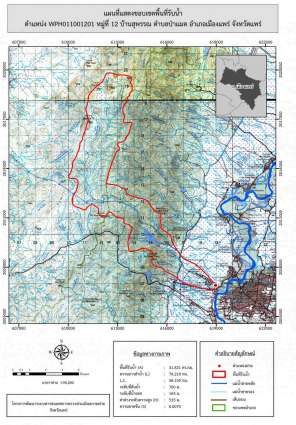
สภาพฝายของแต่ละองค์ประกอบ (Element)			
1. ส่วนป้องกันเหนือน้ำ : ☐ใช้งานได้ดี ☐ปานกลาง ☐ทรุดโทรม	ตะกอนมีมาก	**2. ส่วนเหนือน้ำ :** ☐ใช้งานได้ดี ☐ปานกลาง ☐ทรุดโทรม	ตะกอนมีมาก
3. ส่วนควบคุมน้ำ : ☐ใช้งานได้ดี ☐ปานกลาง ☑ทรุดโทรม		**4. ส่วนท้ายน้ำ :** ☐ใช้งานได้ดี ☐ปานกลาง ☑ทรุดโทรม	ตะกอนมีปานกลาง

5. ส่วนป้องกันท้ายน้ำ : ☐ใช้งานได้ดี ☐ปานกลาง ☐ทรุดโทรม	ตะกอนมีปานกลาง	**6. ระบบส่งน้ำ :** ☐ใช้งานได้ดี ☐ปานกลาง ☐ทรุดโทรม

พื้นที่รับน้ำของฝายและข้อมูลประกอบ		สภาพโดยรวมของฝายและแนวทางแก้ไขปรับปรุงเบื้องต้น
	<u>ข้อมูลพื้นที่รับน้ำของฝาย</u> A = 31.82 ตารางกิโลเมตร L = 76.22 กิโลเมตร LC = 38.11 กิโลเมตร H = 535 เมตร s = 0.01 Return period = 100 ปี อัตราการไหลสูงสุด = 221.36 ลบ.ม./วินาที	**สภาพโดยรวมของฝาย** เป็นฝาย มข.2527 ก่อสร้างโดยที่ว่าการอำเภอเมือง อายุฝายมากกว่า 15 ปี มีสภาพพังเสียหายไม่สามารถใช้งานได้ มีสภาพตะกอนหน้าฝาย : ปานกลาง **แนวทางแก้ไขปรับปรุงเบื้องต้น** ควรรื้อถอน และก่อสร้างใหม่ในรูปแบบ และขนาดที่เหมาะสม
