การตรวจสภาพฝายและแนวทางแก้ไขปรับปรุงเพื่อเพิ่มประสิทธิภาพฝาย

รหัสฝายที่ : WPH011100401

ชื่อฝาย **ชื่อลำน้ำ** แม่แคม **ลำน้ำสาขาของ** แม่น้ำยม **ประเภทลำน้ำ** ลำห้วย **วันที่สำรวจ** 31 ก.ค. 68

หมู่บ้าน หมู่ที่ 4 บ้านโป่งศรี **ตำบล** บ้านถิ่น **อำเภอ** เมืองแพร่ **จังหวัด** แพร่

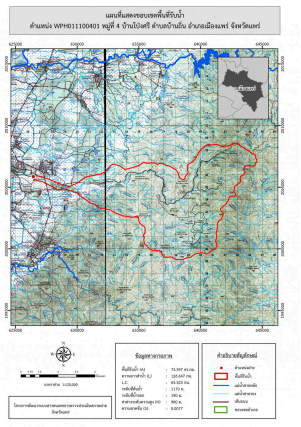
1. ส่วนป้องกันเหนือน้ำ : ☐ ใช้งานได้ดี ☐ ปานกลาง ☐ ทรุดโทรม	ตะกอนมีน้อย
2. ส่วนเหนือน้ำ : ☐ ใช้งานได้ดี ☐ ปานกลาง ☐ ทรุดโทรม	ตะกอนมีน้อย
3. ส่วนควบคุมน้ำ : ☑ ใช้งานได้ดี ☐ ปานกลาง ☐ ทรุดโทรม	
4. ส่วนท้ายน้ำ : ☑ ใช้งานได้ดี ☐ ปานกลาง ☐ ทรุดโทรม	ตะกอนมีน้อย

5. ส่วนป้องกันท้ายน้ำ : ☐ ใช้งานได้ดี ☐ ปานกลาง ☐ ทรุดโทรม	ตะกอนมีน้อย
6. ระบบส่งน้ำ : ☐ ใช้งานได้ดี ☐ ปานกลาง ☐ ทรุดโทรม

เป็นฝายที่ก่อสร้างโดย ทต.บ้านถิ่น เมื่อปี พ.ศ.2563 มีอายุ 5 ปี มีสภาพในแต่ละส่วนดังนี้ ส่วน Protection เหนือน้ำ : ไม่มี ส่วนเหนือน้ำ : ไม่มี ส่วนควบคุมน้ำ : สภาพปกติโดยรวมใช้งานได้ ส่วนท้ายน้ำ : สภาพปกติโดยรวมใช้งานได้ มีวัชพืชขึ้นน้อย ส่วน Protection ท้ายน้ำ : ไม่มี ระบบส่งน้ำ : ไม่มี มีสภาพตะกอนหน้าฝาย : น้อย

มีสภาพโดยรวมปกติ ควรวางมาตรการขุดลอก และกำจัดวัชพืชตามเวลาที่เหมาะสม
