การตรวจสภาพฝายและแนวทางแก้ไขปรับปรุงเพื่อเพิ่มประสิทธิภาพฝาย

รหัสฝายที่ : WPH011100701

ชื่อฝาย **ชื่อลำน้ำ** แม่แคม **ลำน้ำสาขาของ** แม่น้ำยม **ประเภทลำน้ำ** ลำห้วย **วันที่สำรวจ** 31 ก.ค. 68

หมู่บ้าน หมู่ที่ 7 บ้านหัวทุ่ง **ตำบล** บ้านถิ่น **อำเภอ** เมืองแพร่ **จังหวัด** แพร่

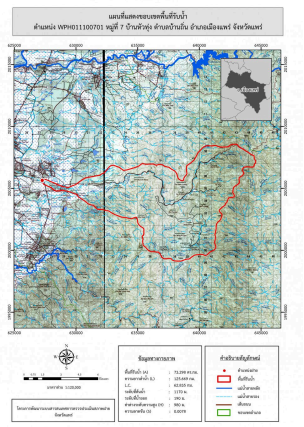
เป็นฝายที่ก่อสร้างโดย (ไม่ทราบหน่วยงาน) ถ่ายโอนให้กับ ทต.บ้านเวียง อายุฝายมากกว่า 15 ปี มีสภาพในแต่ละส่วนดังนี้ ส่วน Protection เหนือน้ำ : ไม่สามารถมองเห็น ส่วนเหนือน้ำ : ไม่สามารถมองเห็น ส่วนควบคุมน้ำ : ปกติสามารถใช้งานได้ ส่วนท้ายน้ำ : สภาพปกติโดยรวมใช้งานได้ มีวัชพืชขึ้นน้อย ส่วน Protection ท้ายน้ำ : ไม่สามารถมองเห็น ระบบส่งน้ำ : ไม่มี มีสภาพตะกอนหน้าฝาย : น้อย

มีสภาพโดยรวมปกติ ควรวางมาตรการขุดลอก และกำจัดวัชพืชตามเวลาที่เหมาะสม
