การตรวจสภาพฝายและแนวทางแก้ไขปรับปรุงเพื่อเพิ่มประสิทธิภาพฝาย

รหัสฝายที่ : WPH011100902

ชื่อฝาย **ชื่อลำน้ำ** หัวไหน่ **ลำน้ำสาขาของ** แม่แคม/แม่น้ำยม **ประเภทลำน้ำ** ลำเหมือง **วันที่สำรวจ** 31 ก.ค. 68

หมู่บ้าน หมู่ที่ 9 บ้านถิ่น **ตำบล** บ้านถิ่น **อำเภอ** เมืองแพร่ **จังหวัด** แพร่

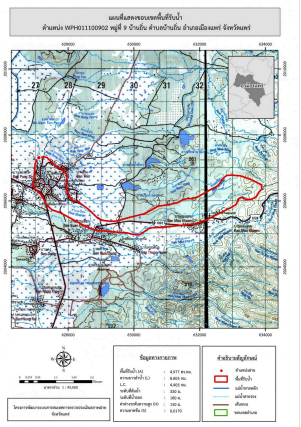
1. ส่วนป้องกันเหนือน้ำ : ☐ ใช้งานได้ดี ☐ ปานกลาง ☐ ทรุดโทรม — ตะกอนมีปานกลาง

2. ส่วนเหนือน้ำ : ☐ ใช้งานได้ดี ☐ ปานกลาง ☐ ทรุดโทรม — ตะกอนมีปานกลาง

3. ส่วนควบคุมน้ำ : ☑ ใช้งานได้ดี ☐ ปานกลาง ☐ ทรุดโทรม

4. ส่วนท้ายน้ำ : ☑ ใช้งานได้ดี ☐ ปานกลาง ☐ ทรุดโทรม — ตะกอนมีน้อย

5. ส่วนป้องกันท้ายน้ำ : ☐ ใช้งานได้ดี ☐ ปานกลาง ☐ ทรุดโทรม — ตะกอนมีน้อย

6. ระบบส่งน้ำ : ☑ ใช้งานได้ดี ☐ ปานกลาง ☐ ทรุดโทรม — ตะกอนมีน้อย

มีสภาพในแต่ละส่วนดังนี้ ส่วน Protection เหนือน้ำ : ไม่มี ส่วนเหนือน้ำ : ไม่มี ส่วนควบคุมน้ำ : สภาพปกติโดยรวมใช้งานได้ ส่วนท้ายน้ำ : สภาพปกติโดยรวมใช้งานได้ ส่วน Protection ท้ายน้ำ : ไม่มี ระบบส่งน้ำ : สภาพปกติโดยรวมใช้งานได้ มีวัชพืชขึ้นน้อย

มีสภาพตะกอนหน้าฝาย : ปานกลาง

มีสภาพโดยรวมปกติ ควรวางมาตรการขุดลอก และกำจัดวัชพืชตามเวลาที่เหมาะสม
