การตรวจสภาพฝายและแนวทางแก้ไขปรับปรุงเพื่อเพิ่มประสิทธิภาพฝาย

รหัสฝายที่ : WPH011200101

ชื่อฝาย **ชื่อลำน้ำ** แม่แคม **ลำน้ำสาขาของ** แม่น้ำยม **ประเภทลำน้ำ** ลำห้วย **วันที่สำรวจ** 30 ก.ค. 68

หมู่บ้าน หมู่ที่ 1 บ้านสวนเขื่อน **ตำบล** สวนเขื่อน **อำเภอ** เมืองแพร่ **จังหวัด** แพร่

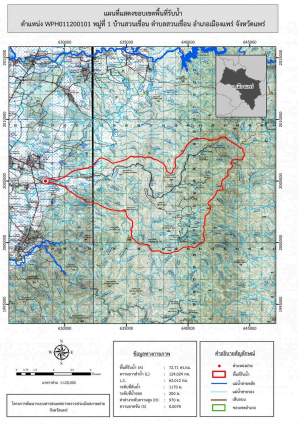
1. ส่วนป้องกันเหนือน้ำ : ☐ ใช้งานได้ดี ☐ ปานกลาง ☐ ทรุดโทรม	ตะกอนมีน้อย	**2. ส่วนเหนือน้ำ :** ☐ ใช้งานได้ดี ☐ ปานกลาง ☐ ทรุดโทรม	ตะกอนมีปานกลาง
3. ส่วนควบคุมน้ำ : ☑ ใช้งานได้ดี ☐ ปานกลาง ☐ ทรุดโทรม		**4. ส่วนท้ายน้ำ :** ☑ ใช้งานได้ดี ☐ ปานกลาง ☐ ทรุดโทรม	ตะกอนมีน้อย

5. ส่วนป้องกันท้ายน้ำ : ☐ ใช้งานได้ดี ☐ ปานกลาง ☐ ทรุดโทรม	ตะกอนมีน้อย	**6. ระบบส่งน้ำ :** ☐ ใช้งานได้ดี ☐ ปานกลาง ☐ ทรุดโทรม

พื้นที่รับน้ำของฝายและข้อมูลประกอบ		สภาพโดยรวมของฝายและแนวทางแก้ไขปรับปรุงเบื้องต้น
	<u>ข้อมูลพื้นที่รับน้ำของฝาย</u> A = 72.71 ตารางกิโลเมตร L = 124.02 กิโลเมตร LC = 62.01 กิโลเมตร H = 970 เมตร s = 0.01 Return period = 100 ปี อัตราการไหลสูงสุด = 322.77 ลบ.ม./วินาที	**สภาพโดยรวมของฝาย** เป็นฝาย คสล. ก่อสร้างโดย ทต.สวนเขื่อน อายุฝายมากกว่า 10 ปี มีสภาพในแต่ละส่วนดังนี้ ส่วน Protection เหนือน้ำ : ไม่มี ส่วนเหนือน้ำ : ไม่มี ส่วนควบคุมน้ำ : สภาพปกติโดยรวมใช้งานได้ ส่วนท้ายน้ำ : สภาพปกติโดยรวมใช้งานได้ ส่วน Protection ท้ายน้ำ : ไม่มี ระบบส่งน้ำ : ไม่มี มีสภาพตะกอนหน้าฝาย : ปานกลาง **แนวทางแก้ไขปรับปรุงเบื้องต้น** มีสภาพโดยรวมปกติ ควรวางมาตรการขุดลอก และกำจัดวัชพืชตามเวลาที่เหมาะสม
