การตรวจสภาพฝายและแนวทางแก้ไขปรับปรุงเพื่อเพิ่มประสิทธิภาพฝาย

รหัสฝายที่ : WPH011200201

ชื่อฝาย กลางบ้าน **ชื่อลำน้ำ** แม่แคม **ลำน้ำสาขาของ** แม่น้ำยม **ประเภทลำน้ำ** ลำห้วย **วันที่สำรวจ** 30 ก.ค. 68

หมู่บ้าน หมู่ที่ 2 บ้านสวนเขื่อน **ตำบล** สวนเขื่อน **อำเภอ** เมืองแพร่ **จังหวัด** แพร่

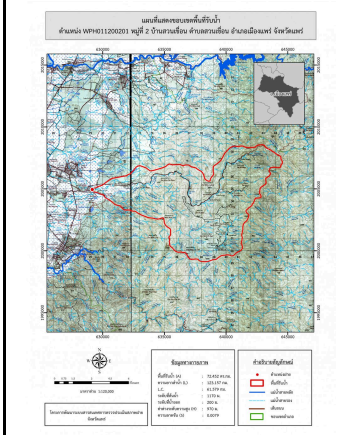
มีสภาพในแต่ละส่วนดังนี้ ส่วน Protection เหนือน้ำ : ไม่มี ส่วนเหนือน้ำ : ไม่มี ส่วนควบคุมน้ำ : สภาพปกติโดยรวมใช้งานได้ มีวัชพืชขึ้นน้อย ส่วนท้ายน้ำ : สภาพปกติโดยรวมใช้งานได้ มีวัชพืชขึ้นน้อย ส่วน Protection ท้ายน้ำ : ไม่มี ระบบส่งน้ำ : สภาพปกติโดยรวมใช้งานได้ มีวัชพืชขึ้นน้อย มีสภาพตะกอนหน้าฝาย : ปานกลาง

มีสภาพโดยรวมปกติ วางมาตรการขุดลอก และกำจัดวัชพืชตามเวลาที่เหมาะสม
