การตรวจสภาพฝายและแนวทางแก้ไขปรับปรุงเพื่อเพิ่มประสิทธิภาพฝาย

รหัสฝายที่ : WPH011200304

ชื่อฝาย ปง **ชื่อลำน้ำ** แม่แคม **ลำน้ำสาขาของ** แม่น้ำยม **ประเภทลำน้ำ** ลำห้วย **วันที่สำรวจ** 30 ก.ค. 68

หมู่บ้าน หมู่ที่ 3 บ้านทุ่งเหนือ **ตำบล** สวนเขื่อน **อำเภอ** เมืองแพร่ **จังหวัด** แพร่

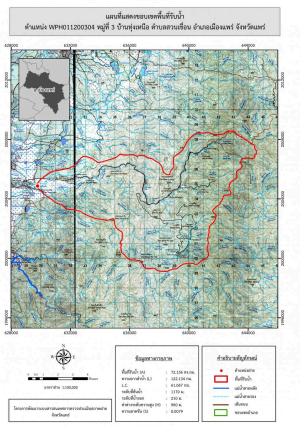
เป็นฝาย มข.2527 ก่อสร้างโดยที่ว่าการอำเภอเมือง อายุฝายมากกว่า 15 ปี มีสภาพในแต่ละส่วนดังนี้ ส่วน Protection เหนือน้ำ : ไม่มี ส่วนเหนือน้ำ : ไม่มี ส่วนควบคุมน้ำ : สภาพปกติโดยรวมใช้งานได้ มีวัชพืชขึ้นน้อย ส่วนท้ายน้ำ : สภาพปกติโดยรวมใช้งานได้ มีวัชพืชขึ้นน้อย ส่วน Protection ท้ายน้ำ : ไม่มี ระบบส่งน้ำ : สภาพปกติโดยรวมใช้งานได้ มีสภาพตะกอนหน้าฝาย : ปานกลาง

มีสภาพโดยรวมปกติ ควรวางมาตรการขุดลอก และกำจัดวัชพืชตามเวลาที่เหมาะสม
