การตรวจสภาพฝายและแนวทางแก้ไขปรับปรุงเพื่อเพิ่มประสิทธิภาพฝาย

รหัสฝายที่ : WPH011200308

ชื่อฝาย จำ **ชื่อลำน้ำ** แม่แคม **ลำน้ำสาขาของ** แม่น้ำยม **ประเภทลำน้ำ** ลำห้วย **วันที่สำรวจ** 30 ก.ค. 68

หมู่บ้าน หมู่ที่ 3 บ้านทุ่งเหนือ **ตำบล** สวนเขื่อน **อำเภอ** เมืองแพร่ **จังหวัด** แพร่

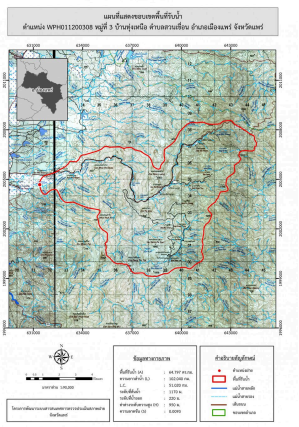
3. ส่วนควบคุมน้ำ : ☑ ใช้งานได้ดี ☐ ปานกลาง ☐ ทรุดโทรม

4. ส่วนท้ายน้ำ : ☑ ใช้งานได้ดี ☐ ปานกลาง ☐ ทรุดโทรม — ตะกอนมีน้อย

มีสภาพในแต่ละส่วนดังนี้ ส่วน Protection เหนือน้ำ : ไม่มี ส่วนเหนือน้ำ : ไม่มี ส่วนควบคุมน้ำ : สภาพปกติโดยรวมใช้งานได้ มีวัชพืชขึ้นน้อย ส่วนท้ายน้ำ : สภาพปกติโดยรวมใช้งานได้ มีวัชพืชขึ้นปานกลาง ส่วน Protection ท้ายน้ำ : ไม่มี ระบบส่งน้ำ : สภาพปกติโดยรวมใช้งานได้ มีสภาพตะกอนหน้าฝาย : มาก

มีสภาพโดยรวมปกติ วางมาตรการขุดลอก และกำจัดวัชพืชตามเวลาที่เหมาะสม
