การตรวจสภาพฝายและแนวทางแก้ไขปรับปรุงเพื่อเพิ่มประสิทธิภาพฝาย

รหัสฝายที่ : WPH011200501

ชื่อฝาย นากลุ่ม **ชื่อลำน้ำ** แม่แคม **ลำน้ำสาขาของ** แม่น้ำยม **ประเภทลำน้ำ** ลำห้วย **วันที่สำรวจ** 30 ก.ค. 68

หมู่บ้าน หมู่ที่ 5 บ้านนาคูหา **ตำบล** สวนเขื่อน **อำเภอ** เมืองแพร่ **จังหวัด** แพร่

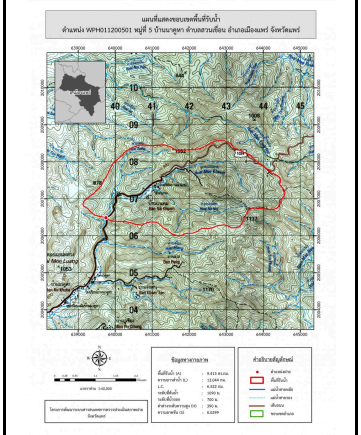
1. ส่วนป้องกันเหนือน้ำ : ☐ใช้งานได้ดี ☐ปานกลาง ☐ทรุดโทรม	ตะกอนมีปานกลาง	**2. ส่วนเหนือน้ำ :** ☐ใช้งานได้ดี ☐ปานกลาง ☐ทรุดโทรม	ตะกอนมีปานกลาง
3. ส่วนควบคุมน้ำ : ☐ใช้งานได้ดี ☐ปานกลาง ☑ทรุดโทรม		**4. ส่วนท้ายน้ำ :** ☐ใช้งานได้ดี ☐ปานกลาง ☑ทรุดโทรม	ตะกอนมีปานกลาง

พื้นที่รับน้ำของฝายและข้อมูลประกอบ		สภาพโดยรวมของฝายและแนวทางแก้ไขปรับปรุงเบื้องต้น
	<u>ข้อมูลพื้นที่รับน้ำของฝาย</u> A = 9.41 ตารางกิโลเมตร L = 13.04 กิโลเมตร LC = 6.52 กิโลเมตร H = 390 เมตร s = 0.03 c = 0.25 I = 70 มิลลิเมตร/ชั่วโมง Return period = 100 ปี อัตราการไหลสูงสุด = 45.8 ลบ.ม./วินาที	**สภาพโดยรวมของฝาย** เป็นฝายที่ก่อสร้างโดยจังหวัดแพร่ อายุฝายมากกว่า 10 ปี มีสภาพพังเสียหายไม่สามารถใช้งานได้ มีสภาพตะกอนหน้าฝาย : น้อย **แนวทางแก้ไขปรับปรุงเบื้องต้น** ควรรื้อถอน และก่อสร้างใหม่ในรูปแบบ และขนาดที่เหมาะสม ***มีโครงการของทางกรมชลประทานอยู่ในแผน 5 ปี ประมาณ 35 ล้านบาท***
