การตรวจสภาพฝายและแนวทางแก้ไขปรับปรุงเพื่อเพิ่มประสิทธิภาพฝาย

รหัสฝายที่ : WPH011200602

ชื่อฝาย ธกส. **ชื่อลำน้ำ** นาน้อย **ลำน้ำสาขาของ** แม่แคม/แม่น้ำยม **ประเภทลำน้ำ** ลำห้วย **วันที่สำรวจ** 30 ก.ค. 68

หมู่บ้าน หมู่ที่ 6 บ้านนาแคม **ตำบล** สวนเขื่อน **อำเภอ** เมืองแพร่ **จังหวัด** แพร่

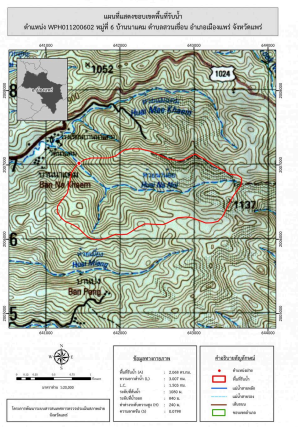
เป็นฝาย คสล. ธกส. อายุฝายมากกว่า 15 ปี มีสภาพในแต่ละส่วนดังนี้ ส่วน Protection เหนือน้ำ : ไม่มี ส่วนเหนือน้ำ : สภาพปกติโดยรวมใช้งานได้ ส่วนควบคุมน้ำ : สภาพปกติโดยรวมใช้งานได้ ส่วนท้ายน้ำ : สภาพปกติโดยรวมใช้งานได้ ส่วน Protection ท้ายน้ำ : ไม่มี ระบบส่งน้ำ : ไม่มี มีสภาพตะกอนหน้าฝาย : ปานกลาง

มีสภาพโดยรวมปกติ วางมาตรการขุดลอก และกำจัดวัชพืชตามเวลาที่เหมาะสม
