การตรวจสภาพฝายและแนวทางแก้ไขปรับปรุงเพื่อเพิ่มประสิทธิภาพฝาย

รหัสฝายที่ : WPH011200603

ชื่อฝาย **ชื่อลำน้ำ** นาน้อย **ลำน้ำสาขาของ** แม่แคม/แม่น้ำยม **ประเภทลำน้ำ** ลำห้วย **วันที่สำรวจ** 30 ก.ค. 68

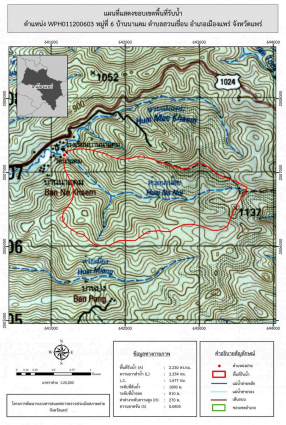
1. ส่วนป้องกันเหนือน้ำ : ☐ใช้งานได้ดี ☐ปานกลาง ☐ทรุดโทรม	ตะกอนมีมาก	**2. ส่วนเหนือน้ำ :** ☐ใช้งานได้ดี ☐ปานกลาง ☐ทรุดโทรม	ตะกอนมีมาก
3. ส่วนควบคุมน้ำ : ☑ใช้งานได้ดี ☐ปานกลาง ☐ทรุดโทรม		**4. ส่วนท้ายน้ำ :** ☑ใช้งานได้ดี ☐ปานกลาง ☐ทรุดโทรม	ตะกอนมีปานกลาง

5. ส่วนป้องกันท้ายน้ำ : ☐ใช้งานได้ดี ☐ปานกลาง ☐ทรุดโทรม	ตะกอนมีปานกลาง	**6. ระบบส่งน้ำ :** ☐ใช้งานได้ดี ☐ปานกลาง ☐ทรุดโทรม

พื้นที่รับน้ำของฝายและข้อมูลประกอบ		สภาพโดยรวมของฝายและแนวทางแก้ไขปรับปรุงเบื้องต้น
	<u>ข้อมูลพื้นที่รับน้ำของฝาย</u> A = 2.23 ตารางกิโลเมตร L = 3.35 กิโลเมตร LC = 1.68 กิโลเมตร H = 270 เมตร s = 0.08 c = 0.25 I = 120 มิลลิเมตร/ชั่วโมง Return period = 100 ปี อัตราการไหลสูงสุด = 18.6 ลบ.ม./วินาที	**สภาพโดยรวมของฝาย** เป็นฝาย คสล. ธกส. อายุฝายมากกว่า 15 ปี มีสภาพในแต่ละส่วนดังนี้ ส่วน Protection เหนือน้ำ : ไม่มี ส่วนเหนือน้ำ :ไม่มี ส่วนควบคุมน้ำ : สภาพปกติโดยรวมใช้งานได้ มีวัชพืชขึ้นปานกลาง ส่วนท้ายน้ำ : ไม่สามารถมองเห็นเนื่องจากมีวัชพืชขึ้นหนาแน่น ส่วน Protection ท้ายน้ำ : ไม่มี ระบบส่งน้ำ : ไม่มี มีสภาพตะกอนหน้าฝาย : มาก **แนวทางแก้ไขปรับปรุงเบื้องต้น** มีสภาพโดยรวมปกติ วางมาตรการขุดลอก และกำจัดวัชพืชตามเวลาที่เหมาะสม
