การตรวจสภาพฝายและแนวทางแก้ไขปรับปรุงเพื่อเพิ่มประสิทธิภาพฝาย

รหัสฝายที่ : WPH011200801

ชื่อฝาย **ชื่อลำน้ำ** ร่องน่าน **ลำน้ำสาขาของ** แม่แคม/แม่น้ำยม **ประเภทลำน้ำ** ลำเหมือง **วันที่สำรวจ** 30 ก.ค. 68

หมู่บ้าน หมู่ที่ 8 บ้านดงใต้ **ตำบล** สวนเขื่อน **อำเภอ** เมืองแพร่ **จังหวัด** แพร่

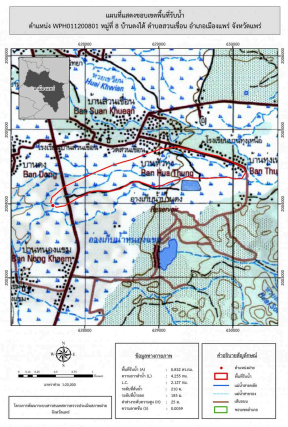
1. ส่วนป้องกันเหนือน้ำ : ☐ ใช้งานได้ดี ☐ ปานกลาง ☐ ทรุดโทรม	ตะกอนมีปานกลาง	**2. ส่วนเหนือน้ำ :** ☐ ใช้งานได้ดี ☐ ปานกลาง ☐ ทรุดโทรม	ตะกอนมีปานกลาง
3. ส่วนควบคุมน้ำ : ☐ ใช้งานได้ดี ☐ ปานกลาง ☑ ทรุดโทรม		**4. ส่วนท้ายน้ำ :** ☐ ใช้งานได้ดี ☐ ปานกลาง ☑ ทรุดโทรม	ตะกอนมีน้อย

พื้นที่รับน้ำของฝายและข้อมูลประกอบ		สภาพโดยรวมของฝายและแนวทางแก้ไขปรับปรุงเบื้องต้น
	<u>ข้อมูลพื้นที่รับน้ำของฝาย</u> A = 0.83 ตารางกิโลเมตร L = 4.25 กิโลเมตร LC = 2.13 กิโลเมตร H = 25 เมตร s = 0.01 c = 0.25 I = 90 มิลลิเมตร/ชั่วโมง Return period = 100 ปี อัตราการไหลสูงสุด = 5.2 ลบ.ม./วินาที	**สภาพโดยรวมของฝาย** เป็นฝาย มข.2527 ก่อสร้างโดยที่ว่าการอำเภอเมือง อายุฝายมากกว่า 20 ปี มีสภาพพังเสียหายไม่สามารถใช้งานได้ มีสภาพตะกอนหน้าฝาย : น้อย **แนวทางแก้ไขปรับปรุงเบื้องต้น** ควรรื้อถอน และก่อสร้างใหม่ในรูปแบบ และขนาดที่เหมาะสม
