การตรวจสภาพฝายและแนวทางแก้ไขปรับปรุงเพื่อเพิ่มประสิทธิภาพฝาย

รหัสฝายที่ : WPH011201001

ชื่อฝาย จำเลียน **ชื่อลำน้ำ** แม่แคม **ลำน้ำสาขาของ** แม่น้ำยม **ประเภทลำน้ำ** ลำห้วย **วันที่สำรวจ** 30 ก.ค. 68

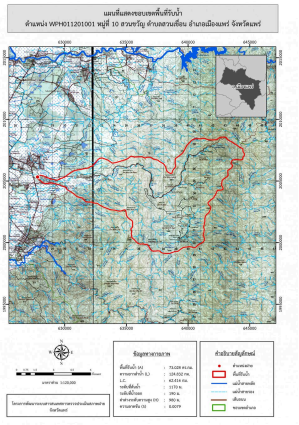
สภาพฝายของแต่ละองค์ประกอบ (Element)			
1. ส่วนป้องกันเหนือน้ำ : ☐ ใช้งานได้ดี ☐ ปานกลาง ☐ ทรุดโทรม	ตะกอนมีมาก	**2. ส่วนเหนือน้ำ :** ☐ ใช้งานได้ดี ☐ ปานกลาง ☐ ทรุดโทรม	ตะกอนมีมาก
3. ส่วนควบคุมน้ำ : ☑ ใช้งานได้ดี ☐ ปานกลาง ☐ ทรุดโทรม		**4. ส่วนท้ายน้ำ :** ☑ ใช้งานได้ดี ☐ ปานกลาง ☐ ทรุดโทรม	ตะกอนมีน้อย

5. ส่วนป้องกันท้ายน้ำ : ☐ ใช้งานได้ดี ☐ ปานกลาง ☐ ทรุดโทรม	ตะกอนมีน้อย	**6. ระบบส่งน้ำ :** ☐ ใช้งานได้ดี ☐ ปานกลาง ☐ ทรุดโทรม

พื้นที่รับน้ำของฝายและข้อมูลประกอบ		สภาพโดยรวมของฝายและแนวทางแก้ไขปรับปรุงเบื้องต้น
	<u>ข้อมูลพื้นที่รับน้ำของฝาย</u> A = 73.03 ตารางกิโลเมตร L = 124.83 กิโลเมตร LC = 62.42 กิโลเมตร H = 980 เมตร s = 0.01 Return period = 100 ปี อัตราการไหลสูงสุด = 323.41 ลบ.ม./วินาที	**สภาพโดยรวมของฝาย** เป็นฝาย มข.2527 ก่อสร้างโดยที่ว่าการอำเภอเมือง ปัจจุบันอยู่ในความรับผิดชอบของ ทต.สวนเขื่อน อายุฝายมากกว่า 15 ปี มีสภาพในแต่ละส่วนดังนี้ ส่วน Protection เหนือน้ำ : ไม่มี ส่วนเหนือน้ำ : ไม่มี ส่วนควบคุมน้ำ : สภาพปกติโดยรวมใช้งานได้ มีวัชพืชขึ้นปานกลาง ส่วนท้ายน้ำ : สภาพปกติโดยรวมใช้งานได้ มีวัชพืชขึ้นปานกลาง ส่วน Protection ท้ายน้ำ : ไม่มี ระบบส่งน้ำ : ไม่มี มีสภาพตะกอนหน้าฝาย : มาก **แนวทางแก้ไขปรับปรุงเบื้องต้น** มีสภาพโดยรวมปกติ ควรวางมาตรการขุดลอก และกำจัดวัชพืชตามเวลาที่เหมาะสม
