การตรวจสภาพฝายและแนวทางแก้ไขปรับปรุงเพื่อเพิ่มประสิทธิภาพฝาย

รหัสฝายที่ : WPH011201002

ชื่อฝาย **ชื่อลำน้ำ** แม่แคม **ลำน้ำสาขาของ** แม่น้ำยม **ประเภทลำน้ำ** ลำห้วย **วันที่สำรวจ** 30 ก.ค. 68

หมู่บ้าน หมู่ที่ 10 สวนขวัญ **ตำบล** สวนเขื่อน **อำเภอ** เมืองแพร่ **จังหวัด** แพร่

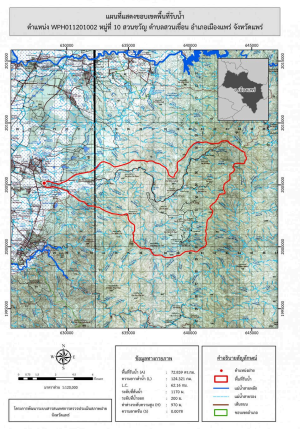
4. ส่วนท้ายน้ำ : ☐ใช้งานได้ดี ☑ปานกลาง ☐ทรุดโทรม — ตะกอนมีน้อย

เป็นฝาย คสล. ก่อสร้างโดยที่ว่าการอำเภอเมือง ปัจจุบันอยู่ในความรับผิดชอบของ ทต.สวนเขื่อน อายุฝายมากกว่า 15 ปี มีสภาพในแต่ละส่วนดังนี้ ส่วน Protection เหนือน้ำ : ไม่มี ส่วนเหนือน้ำ : มีการกัดเซาะ ทรุดตัว และแตกร้าวน้อย โดยรวมใช้งานได้ ส่วนควบคุมน้ำ : มีการกัดเซาะ และทรุดตัวน้อย โดยรวมใช้งานได้ ส่วนท้ายน้ำ : มีการกัดเซาะ ทรุดตัว และแตกร้าวน้อย โดยรวมใช้งานได้ ส่วน Protection ท้ายน้ำ : ไม่มี ระบบส่งน้ำ : ไม่มี มีสภาพตะกอนหน้าฝาย : มาก

มีสภาพโดยรวมปกติ ควรปรับปรุงส่วนท้ายน้ำเพื่อป้องกันผลกระทบต่อตัวฝาย วางมาตรการขุดลอก และกำจัดวัชพืชตามเวลาที่เหมาะสม
