การตรวจสภาพฝายและแนวทางแก้ไขปรับปรุงเพื่อเพิ่มประสิทธิภาพฝาย

รหัสฝายที่ : WPH011201003

ชื่อฝาย **ชื่อลำน้ำ** แม่แคม **ลำน้ำสาขาของ** แม่น้ำยม **ประเภทลำน้ำ** ลำห้วย **วันที่สำรวจ** 30 ก.ค. 68

หมู่บ้าน หมู่ที่ 10 สวนขวัญ **ตำบล** สวนเขื่อน **อำเภอ** เมืองแพร่ **จังหวัด** แพร่

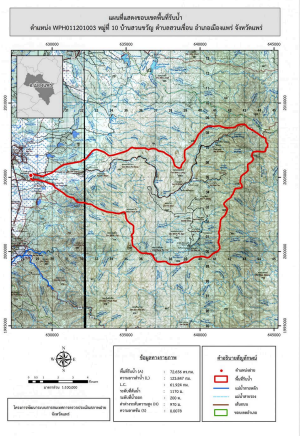
เป็นฝาย มข.2527 ก่อสร้างโดยที่ว่าการอำเภอเมือง ปัจจุบันอยู่ในความรับผิดชอบของ ทต.สวนเขื่อน อายุฝายมากกว่า 15 ปี มีสภาพในแต่ละส่วนดังนี้ ส่วน Protection เหนือน้ำ : ไม่มี ส่วนเหนือน้ำ : ไม่มี ส่วนควบคุมน้ำ : สภาพปกติโดยรวมใช้งานได้ ส่วนท้ายน้ำ : สภาพปกติโดยรวมใช้งานได้ ส่วน Protection ท้ายน้ำ : ไม่มี ระบบส่งน้ำ : สภาพปกติโดยรวมใช้งานได้ มีวัชพืชขึ้นน้อย มีสภาพตะกอนหน้าฝาย : ปานกลาง

มีสภาพโดยรวมปกติ ควรวางมาตรการขุดลอก และกำจัดวัชพืชตามเวลาที่เหมาะสม
