การตรวจสภาพฝายและแนวทางแก้ไขปรับปรุงเพื่อเพิ่มประสิทธิภาพฝาย

รหัสฝายที่ : WPH011300101

ชื่อฝาย **ชื่อลำน้ำ** ร่องเปลือย **ลำน้ำสาขาของ** แม่น้ำยม **ประเภทลำน้ำ** ลำเหมือง **วันที่สำรวจ** 6 ส.ค. 68

หมู่บ้าน หมู่ที่ 1 บ้านวังหงษ์ **ตำบล** วังหงษ์ **อำเภอ** เมืองแพร่ **จังหวัด** แพร่

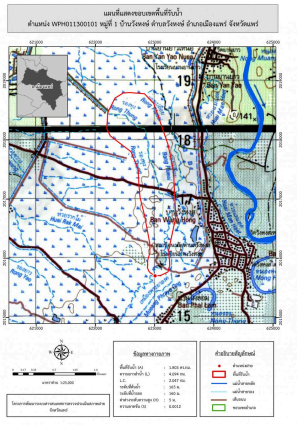
1. ส่วนป้องกันเหนือน้ำ : ☐ ใช้งานได้ดี ☐ ปานกลาง ☐ ทรุดโทรม	ตะกอนมีน้อย	**2. ส่วนเหนือน้ำ :** ☐ ใช้งานได้ดี ☐ ปานกลาง ☐ ทรุดโทรม	ตะกอนมีน้อย
3. ส่วนควบคุมน้ำ : ☑ ใช้งานได้ดี ☐ ปานกลาง ☐ ทรุดโทรม		**4. ส่วนท้ายน้ำ :** ☑ ใช้งานได้ดี ☐ ปานกลาง ☐ ทรุดโทรม	ตะกอนมีน้อย

5. ส่วนป้องกันท้ายน้ำ : ☐ ใช้งานได้ดี ☐ ปานกลาง ☐ ทรุดโทรม	ตะกอนมีน้อย	**6. ระบบส่งน้ำ :** ☐ ใช้งานได้ดี ☐ ปานกลาง ☐ ทรุดโทรม

พื้นที่รับน้ำของฝายและข้อมูลประกอบ		สภาพโดยรวมของฝายและแนวทางแก้ไขปรับปรุงเบื้องต้น
	ข้อมูลพื้นที่รับน้ำของฝาย A = 1.8 ตารางกิโลเมตร L = 4.09 กิโลเมตร LC = 2.05 กิโลเมตร H = 5 เมตร s = 0 c = 0.25 I = 60 มิลลิเมตร/ชั่วโมง Return period = 100 ปี อัตราการไหลสูงสุด = 7.52 ลบ.ม./วินาที	**สภาพโดยรวมของฝาย** เป็นฝาย มข.2527 ก่อสร้างโดยที่ว่าการอำเภอเมือง อายุฝาย 15 ปี มีสภาพในแต่ละส่วนดังนี้ ส่วน Protection เหนือน้ำ : ไม่มี ส่วนเหนือน้ำ : ไม่มี ส่วนควบคุมน้ำ : สภาพปกติโดยรวมใช้งานได้ ส่วนท้ายน้ำ : สภาพปกติโดยรวมใช้งานได้ ส่วน Protection ท้ายน้ำ : ไม่มี ระบบส่งน้ำ : ไม่มี มีสภาพตะกอนหน้าฝาย : ปานกลาง **แนวทางแก้ไขปรับปรุงเบื้องต้น** มีสภาพโดยรวมปกติ ควรวางมาตรการขุดลอก และกำจัดวัชพืชตามเวลาที่เหมาะสม
