การตรวจสภาพฝายและแนวทางแก้ไขปรับปรุงเพื่อเพิ่มประสิทธิภาพฝาย

รหัสฝายที่ : WPH011300401

ชื่อฝาย **ชื่อลำน้ำ** ร่องเปลือย **ลำน้ำสาขาของ** แม่น้ำยม **ประเภทลำน้ำ** ลำเหมือง **วันที่สำรวจ** 6 ส.ค. 68

หมู่บ้าน หมู่ที่ 4 บ้านวังมอญ **ตำบล** วังหงษ์ **อำเภอ** เมืองแพร่ **จังหวัด** แพร่

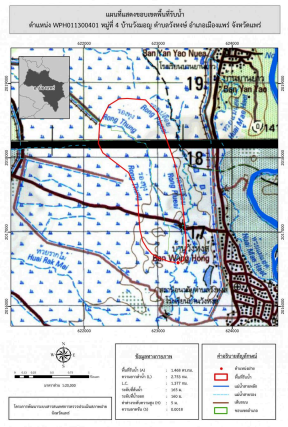
เป็นฝาย คสล. ก่อสร้างโดย อบจ.แพร่ เมื่อปี พ.ศ.2551 อายุ 17 ปี มีสภาพในแต่ละส่วนดังนี้ ส่วน Protection เหนือน้ำ : ไม่มี ส่วนเหนือน้ำ : ไม่มี ส่วนควบคุมน้ำ : มีการกัดเซาะ ทรุดตัว แตกร้าว มีรูโพรง รั่ว และมีการเคลื่อนตัวปานกลาง โดยรวมยังปกติสามารถใช้งานได้ มีวัชพืชขึ้นน้อย ส่วนท้ายน้ำ : มีการกัดเซาะ ทรุดตัว แตกร้าว มีรูโพรง รั่ว และมีการเคลื่อนตัวปานกลาง โดยรวมยังปกติสามารถใช้งานได้ มี ส่วน Protection ท้ายน้ำ : สภาพปกติโดยรวมใช้งานได้ ระบบส่งน้ำ : ไม่มี มีสภาพตะกอนหน้าฝาย : น้อย

ควรซ่อมแซมส่วนที่ถูกกัดเซาะ และรั่ว โดยการขุดดินบริเวณนั้นออก และบดอัดใหม่จากนั้นควรก่อสร้างพนังป้องกัดการกัดเซาะทางด้านเหนือน้ำ ควรวางมาตรการขุดลอก และกำจัดวัชพืชตามเวลาที่เหมาะสม
