การตรวจสภาพฝายและแนวทางแก้ไขปรับปรุงเพื่อเพิ่มประสิทธิภาพฝาย

รหัสฝายที่ : WPH011300402

ชื่อฝาย **ชื่อลำน้ำ** ร่องเปลือย **ลำน้ำสาขาของ** แม่น้ำยม **ประเภทลำน้ำ** ลำเหมือง **วันที่สำรวจ** 6 ส.ค. 68

หมู่บ้าน หมู่ที่ 4 บ้านวังมอญ **ตำบล** วังหงษ์ **อำเภอ** เมืองแพร่ **จังหวัด** แพร่

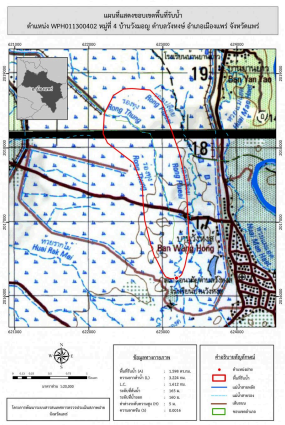
4. ส่วนท้ายน้ำ : ☑ ใช้งานได้ดี ☐ ปานกลาง ☐ ทรุดโทรม — ตะกอนมีน้อย

เป็นฝายที่ก่อสร้างโดยกรมชลประทาน และยังไม่ได้ถ่ายโอน อายุฝายมากกว่า 10 ปี มีสภาพในแต่ละส่วนดังนี้ ส่วน Protection เหนือน้ำ : ไม่สามารถมองเห็น ส่วนเหนือน้ำ : ปกติสามารถใช้งานได้ ส่วนควบคุมน้ำ : ปกติสามารถใช้งานได้ ส่วนท้ายน้ำ : ปกติสามารถใช้งานได้ ส่วน Protection ท้ายน้ำ : ปกติสามารถใช้งานได้ ระบบส่งน้ำ : ปกติสามารถใช้งานได้ มีสภาพตะกอนหน้าฝาย : น้อย

มีสภาพโดยรวมปกติ ควรวางมาตรการขุดลอก และกำจัดวัชพืชตามเวลาที่เหมาะสม
