การตรวจสภาพฝายและแนวทางแก้ไขปรับปรุงเพื่อเพิ่มประสิทธิภาพฝาย

รหัสฝายที่ : WPH011300501

ชื่อฝาย **ชื่อลำน้ำ** ร่องเปลือย **ลำน้ำสาขาของ** แม่น้ำยม **ประเภทลำน้ำ** ลำเหมือง **วันที่สำรวจ** 6 ส.ค. 68

หมู่บ้าน หมู่ที่ 5 บ้านวังหงษ์ **ตำบล** วังหงษ์ **อำเภอ** เมืองแพร่ **จังหวัด** แพร่

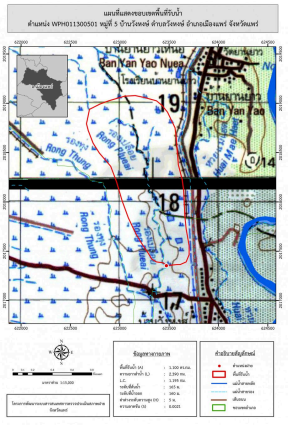
1. ส่วนป้องกันเหนือน้ำ : ☐ ใช้งานได้ดี ☐ ปานกลาง ☐ ทรุดโทรม	ตะกอนมีน้อย	**2. ส่วนเหนือน้ำ :** ☐ ใช้งานได้ดี ☐ ปานกลาง ☐ ทรุดโทรม	ตะกอนมีน้อย
3. ส่วนควบคุมน้ำ : ☑ ใช้งานได้ดี ☐ ปานกลาง ☐ ทรุดโทรม		**4. ส่วนท้ายน้ำ :** ☑ ใช้งานได้ดี ☐ ปานกลาง ☐ ทรุดโทรม	ตะกอนมีน้อย

พื้นที่รับน้ำของฝายและข้อมูลประกอบ		สภาพโดยรวมของฝายและแนวทางแก้ไขปรับปรุงเบื้องต้น
	ข้อมูลพื้นที่รับน้ำของฝาย A = 1.1 ตารางกิโลเมตร L = 2.39 กิโลเมตร LC = 1.2 กิโลเมตร H = 5 เมตร s = 0 c = 0.25 I = 100 มิลลิเมตร/ชั่วโมง Return period = 100 ปี อัตราการไหลสูงสุด = 7.64 ลบ.ม./วินาที	**สภาพโดยรวมของฝาย** เป็นฝาย มข.2527 ก่อสร้างโดยที่ว่าการอำเภอเมือง อายุฝาย 10 ปี มีสภาพในแต่ละส่วนดังนี้ ส่วน Protection เหนือน้ำ : ไม่มี ส่วนเหนือน้ำ : ไม่มี ส่วนควบคุมน้ำ : สภาพปกติโดยรวมใช้งานได้ ส่วนท้ายน้ำ : สภาพปกติโดยรวมใช้งานได้ ส่วน Protection ท้ายน้ำ : ไม่มี ระบบส่งน้ำ : ไม่มี มีสภาพตะกอนหน้าฝาย : ปานกลาง **แนวทางแก้ไขปรับปรุงเบื้องต้น** มีสภาพโดยรวมปกติ ควรวางมาตรการขุดลอก และกำจัดวัชพืชตามเวลาที่เหมาะสม
