# การตรวจสภาพฝายและแนวทางแก้ไขปรับปรุงเพื่อเพิ่มประสิทธิภาพฝาย

**รหัสฝายที่ :** WPH011400301

**หมู่บ้าน** หมู่ที่ 3 บ้านวังช้าง **ตำบล** แม่คำมี **อำเภอ** เมืองแพร่ **จังหวัด** แพร่

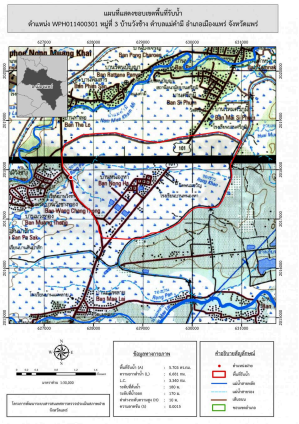
| พื้นที่รับน้ำของฝายและข้อมูลประกอบ | | สภาพโดยรวมของฝายและแนวทางแก้ไขปรับปรุงเบื้องต้น |
|---|---|---|
| | ข้อมูลพื้นที่รับน้ำของฝาย<br>A = 5.7 ตารางกิโลเมตร<br>L = 6.68 กิโลเมตร<br>LC = 3.34 กิโลเมตร<br>H = 10 เมตร<br>s = 0<br>c = 0.25<br>I = 55 มิลลิเมตร/ชั่วโมง<br>Return period = 100 ปี<br>อัตราการไหลสูงสุด = 21.8 ลบ.ม./วินาที | **สภาพโดยรวมของฝาย**<br>เป็นฝาย มข.2527 ก่อสร้างโดยที่ว่าการอำเภอเมือง อายุฝายมากกว่า 20 ปี<br>มีสภาพในแต่ละส่วนดังนี้ ส่วน Protection เหนือน้ำ : ไม่มี ส่วนเหนือน้ำ : ไม่มี ส่วนควบคุมน้ำ : สภาพปกติโดยรวมใช้งานได้ ส่วนท้ายน้ำ : สภาพปกติโดยรวมใช้งานได้ ส่วน Protection ท้ายน้ำ : ไม่มี ระบบส่งน้ำ : ไม่มี มีสภาพตะกอนหน้าฝาย : น้อย<br>**แนวทางแก้ไขปรับปรุงเบื้องต้น**<br>มีสภาพโดยรวมปกติ ควรวางมาตรการขุดลอก และกำจัดวัชพืชตามเวลาที่เหมาะสม |
