การตรวจสภาพฝายและแนวทางแก้ไขปรับปรุงเพื่อเพิ่มประสิทธิภาพฝาย

รหัสฝายที่ : WPH011400702

ชื่อฝาย **ชื่อลำน้ำ** ห้วยหาด **ลำน้ำสาขาของ** แม่คำมี **ประเภทลำน้ำ** ลำห้วย **วันที่สำรวจ** 4 ส.ค. 68

หมู่บ้าน หมู่ที่ 7 บ้านใหม่ศรีภูมิ **ตำบล** แม่คำมี **อำเภอ** เมืองแพร่ **จังหวัด** แพร่

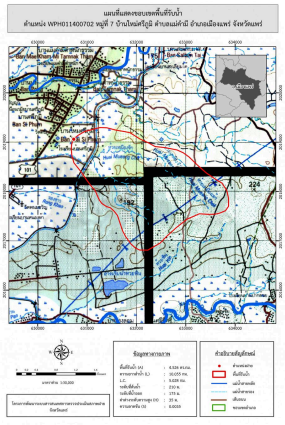
1. ส่วนป้องกันเหนือน้ำ : ☐ใช้งานได้ดี ☐ปานกลาง ☐ทรุดโทรม	ตะกอนมีน้อย	**2. ส่วนเหนือน้ำ :** ☐ใช้งานได้ดี ☐ปานกลาง ☐ทรุดโทรม	ตะกอนมีปานกลาง
3. ส่วนควบคุมน้ำ : ☑ใช้งานได้ดี ☐ปานกลาง ☐ทรุดโทรม		**4. ส่วนท้ายน้ำ :** ☑ใช้งานได้ดี ☐ปานกลาง ☐ทรุดโทรม	ตะกอนมีน้อย

5. ส่วนป้องกันท้ายน้ำ : ☐ใช้งานได้ดี ☐ปานกลาง ☐ทรุดโทรม	ตะกอนมีน้อย	**6. ระบบส่งน้ำ :** ☐ใช้งานได้ดี ☐ปานกลาง ☐ทรุดโทรม

พื้นที่รับน้ำของฝายและข้อมูลประกอบ		สภาพโดยรวมของฝายและแนวทางแก้ไขปรับปรุงเบื้องต้น
	<u>ข้อมูลพื้นที่รับน้ำของฝาย</u> A = 4.53 ตารางกิโลเมตร L = 10.05 กิโลเมตร LC = 5.03 กิโลเมตร H = 35 เมตร s = 0 c = 0.25 I = 55 มิลลิเมตร/ชั่วโมง Return period = 100 ปี อัตราการไหลสูงสุด = 17.3 ลบ.ม./วินาที	**สภาพโดยรวมของฝาย** เป็นฝาย คสล. ก่อสร้างโดยที่ว่าการอำเภอเมือง อายุฝายมากกว่า 15 ปี มีสภาพในแต่ละส่วนดังนี้ ส่วน Protection เหนือน้ำ : ไม่มี ส่วนเหนือน้ำ : ไม่มี ส่วนควบคุมน้ำ : สภาพปกติโดยรวมใช้งานได้ ส่วนท้ายน้ำ : สภาพปกติโดยรวมใช้งานได้ ส่วน Protection ท้ายน้ำ : ไม่มี ระบบส่งน้ำ : ไม่มี มีสภาพตะกอนหน้าฝาย : ปานกลาง **แนวทางแก้ไขปรับปรุงเบื้องต้น** มีสภาพโดยรวมปกติ ควรวางมาตรการขุดลอก และกำจัดวัชพืชตามเวลาที่เหมาะสม
