การตรวจสภาพฝายและแนวทางแก้ไขปรับปรุงเพื่อเพิ่มประสิทธิภาพฝาย

รหัสฝายที่ : WPH011400703

หมู่บ้าน หมู่ที่ 7 บ้านใหม่ศรีภูมิ **ตำบล** แม่คำมี **อำเภอ** เมืองแพร่ **จังหวัด** แพร่

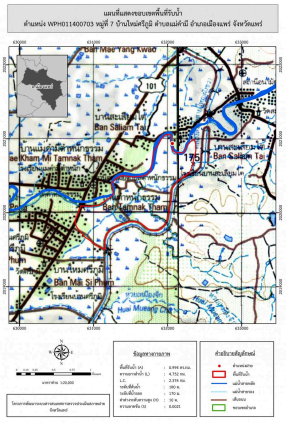
มีสภาพในแต่ละส่วนดังนี้ ส่วน Protection เหนือน้ำ : ไม่มี ส่วนเหนือน้ำ : ไม่มี ส่วนควบคุมน้ำ : สภาพปกติโดยรวมใช้งานได้ มีวัชพืชขึ้นปานกลาง ส่วนท้ายน้ำ : สภาพปกติโดยรวมใช้งานได้ มีวัชพืชขึ้นปานกลาง ส่วน Protection ท้ายน้ำ : ไม่มี ระบบส่งน้ำ : ไม่มี

มีสภาพตะกอนหน้าฝาย : มาก

มีสภาพโดยรวมปกติ ควรวางมาตรการขุดลอก และกำจัดวัชพืชตามเวลาที่เหมาะสม
