การตรวจสภาพฝายและแนวทางแก้ไขปรับปรุงเพื่อเพิ่มประสิทธิภาพฝาย

รหัสฝายที่ : WPH011400705

ชื่อฝาย **ชื่อลำน้ำ** ห้วยหาด **ลำน้ำสาขาของ** แม่คำมี/แม่น้ำยม **ประเภทลำน้ำ** ลำห้วย **วันที่สำรวจ** 4 ส.ค. 68

หมู่บ้าน หมู่ที่ 7 บ้านใหม่ศรีภูมิ **ตำบล** แม่คำมี **อำเภอ** เมืองแพร่ **จังหวัด** แพร่

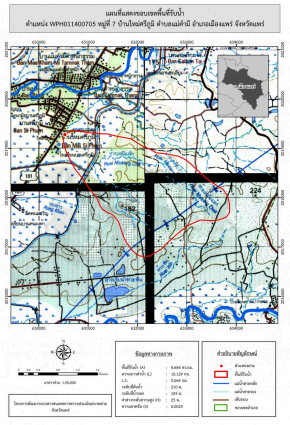
1. ส่วนป้องกันเหนือน้ำ : ☐ใช้งานได้ดี ☐ปานกลาง ☐ทรุดโทรม	ตะกอนมีปานกลาง
2. ส่วนเหนือน้ำ : ☐ใช้งานได้ดี ☐ปานกลาง ☐ทรุดโทรม	ตะกอนมีปานกลาง
3. ส่วนควบคุมน้ำ : ☑ใช้งานได้ดี ☐ปานกลาง ☐ทรุดโทรม

4. ส่วนท้ายน้ำ : ☑ใช้งานได้ดี ☐ปานกลาง ☐ทรุดโทรม	ตะกอนมีปานกลาง
5. ส่วนป้องกันท้ายน้ำ : ☐ใช้งานได้ดี ☐ปานกลาง ☐ทรุดโทรม	ตะกอนมีปานกลาง
6. ระบบส่งน้ำ : ☑ใช้งานได้ดี ☐ปานกลาง ☐ทรุดโทรม	ตะกอนมีปานกลาง

พื้นที่รับน้ำของฝายและข้อมูลประกอบ		สภาพโดยรวมของฝายและแนวทางแก้ไขปรับปรุงเบื้องต้น
	<u>ข้อมูลพื้นที่รับน้ำของฝาย</u> A = 4.68 ตารางกิโลเมตร L = 10.13 กิโลเมตร LC = 5.06 กิโลเมตร H = 25 เมตร s = 0 c = 0.25 I = 45 มิลลิเมตร/ชั่วโมง Return period = 100 ปี อัตราการไหลสูงสุด = 14.65 ลบ.ม./วินาที	**สภาพโดยรวมของฝาย** เป็นฝาย มข.2527 ก่อสร้างโดยที่ว่าการอำเภอเมือง อายุฝายมากกว่า 20 ปี มีสภาพในแต่ละส่วนดังนี้ ส่วน Protection เหนือน้ำ : ไม่มี ส่วนเหนือน้ำ : ไม่มี ส่วนควบคุมน้ำ : สภาพปกติโดยรวมใช้งานได้ มีวัชพืชขึ้นหนาแน่น ส่วนท้ายน้ำ : สภาพปกติโดยรวมใช้งานได้ มีวัชพืชขึ้นหนาแน่น ส่วน Protection ท้ายน้ำ : ไม่มี ระบบส่งน้ำ : สภาพปกติโดยรวมใช้งานได้ มีวัชพืชขึ้นหนาแน่น มีสภาพตะกอนหน้าฝาย : มาก **แนวทางแก้ไขปรับปรุงเบื้องต้น** มีสภาพโดยรวมปกติ ควรวางมาตรการขุดลอก และกำจัดวัชพืชตามเวลาที่เหมาะสม
