การตรวจสภาพฝายและแนวทางแก้ไขปรับปรุงเพื่อเพิ่มประสิทธิภาพฝาย

รหัสฝายที่ : WPH011400804

ชื่อฝาย **ชื่อลำน้ำ** ร่องข้าว **ลำน้ำสาขาของ** แม่คำมี/แม่น้ำยม **ประเภทลำน้ำ** ลำเหมือง **วันที่สำรวจ** 4 ส.ค. 68

หมู่บ้าน หมู่ที่ 8 บ้านสันป่าสัก **ตำบล** แม่คำมี **อำเภอ** เมืองแพร่ **จังหวัด** แพร่

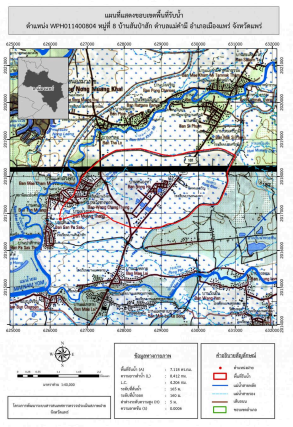
เป็นฝาย มข.2527 ก่อสร้างเมื่อปี พ.ศ.2544 โดยที่ว่าการอำเภอเมือง อายุฝาย 24 ปี มีสภาพในแต่ละส่วนดังนี้ ส่วน Protection เหนือน้ำ : ไม่มี ส่วนเหนือน้ำ : ไม่มี ส่วนควบคุมน้ำ : สภาพปกติโดยรวมใช้งานได้ มีวัชพืชขึ้นน้อย ส่วนท้ายน้ำ : สภาพปกติโดยรวมใช้งานได้ มีวัชพืชขึ้นน้อย ส่วน Protection ท้ายน้ำ : ไม่มี ระบบส่งน้ำ : ไม่มี มีสภาพตะกอนหน้าฝาย : ปานกลาง

มีสภาพโดยรวมปกติ ควรวางมาตรการขุดลอก และกำจัดวัชพืชตามเวลาที่เหมาะสม
