การตรวจสภาพฝายและแนวทางแก้ไขปรับปรุงเพื่อเพิ่มประสิทธิภาพฝาย

รหัสฝายที่ : WPH011400901

ชื่อฝาย **ชื่อลำน้ำ** ร่องข้าว **ลำน้ำสาขาของ** แม่คำมี/แม่น้ำยม **ประเภทลำน้ำ** ลำเหมือง **วันที่สำรวจ** 4 ส.ค. 68

หมู่บ้าน หมู่ที่ 9 บ้านต้นม่วง **ตำบล** แม่คำมี **อำเภอ** เมืองแพร่ **จังหวัด** แพร่

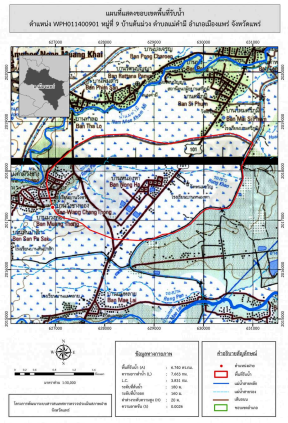
1. ส่วนป้องกันเหนือน้ำ : ☐ ใช้งานได้ดี ☐ ปานกลาง ☐ ทรุดโทรม	ตะกอนมีปานกลาง
2. ส่วนเหนือน้ำ : ☐ ใช้งานได้ดี ☐ ปานกลาง ☐ ทรุดโทรม	ตะกอนมีปานกลาง
3. ส่วนควบคุมน้ำ : ☐ ใช้งานได้ดี ☐ ปานกลาง ☑ ทรุดโทรม	
4. ส่วนท้ายน้ำ : ☐ ใช้งานได้ดี ☐ ปานกลาง ☑ ทรุดโทรม	ตะกอนมีน้อย

พื้นที่รับน้ำของฝายและข้อมูลประกอบ		สภาพโดยรวมของฝายและแนวทางแก้ไขปรับปรุงเบื้องต้น
	<u>ข้อมูลพื้นที่รับน้ำของฝาย</u> A = 6.74 ตารางกิโลเมตร L = 7.66 กิโลเมตร LC = 3.83 กิโลเมตร H = 20 เมตร s = 0 c = 0.25 I = 55 มิลลิเมตร/ชั่วโมง Return period = 100 ปี อัตราการไหลสูงสุด = 25.76 ลบ.ม./วินาที	**สภาพโดยรวมของฝาย** เป็นฝาย มข.2527 ก่อสร้างโดยที่ว่าการอำเภอเมือง อายุฝายมากกว่า 20 ปี มีสภาพพังเสียหายไม่สามารถใช้งานได้ มีสภาพตะกอนหน้าฝาย : น้อย **แนวทางแก้ไขปรับปรุงเบื้องต้น** ควรรื้อถอน และก่อสร้างใหม่ในรูปแบบ และขนาดที่เหมาะสม
