การตรวจสภาพฝายและแนวทางแก้ไขปรับปรุงเพื่อเพิ่มประสิทธิภาพฝาย

รหัสฝายที่ : WPH011401201

ชื่อฝาย แม่คำมี **ชื่อลำน้ำ** แม่คำมี **ลำน้ำสาขาของ** แม่น้ำยม **ประเภทลำน้ำ** แม่น้ำสาขา **วันที่สำรวจ** 4 ส.ค. 68

หมู่บ้าน หมู่ที่ 12 บ้านต้นม่วง **ตำบล** แม่คำมี **อำเภอ** เมืองแพร่ **จังหวัด** แพร่

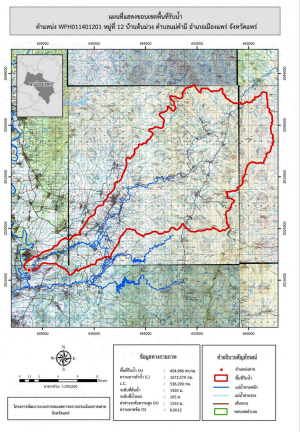
เป็นฝายที่ก่อสร้างโดยกรมชลประทาน และยังไม่ได้ถ่ายโอน อายุฝายมากกว่า 15 ปี มีสภาพในแต่ละส่วนดังนี้ ส่วน Protection เหนือน้ำ : ไม่สามารถมองเห็น ส่วนเหนือน้ำ : สภาพปกติโดยรวมใช้งานได้ มีวัชพืชขึ้นน้อย ส่วนควบคุมน้ำ : สภาพปกติโดยรวมใช้งานได้ ส่วนท้ายน้ำ : สภาพปกติโดยรวมใช้งานได้ ส่วน Protection ท้ายน้ำ : ไม่สามารถมองเห็น ระบบส่งน้ำ : ไม่มี มีสภาพตะกอนหน้าฝาย : น้อย

มีสภาพโดยรวมปกติ ควรวางมาตรการขุดลอก และกำจัดวัชพืชตามเวลาที่เหมาะสม
