การตรวจสภาพฝายและแนวทางแก้ไขปรับปรุงเพื่อเพิ่มประสิทธิภาพฝาย

รหัสฝายที่ : WPH011500101

ชื่อฝาย **ชื่อลำน้ำ** ร่องตาล **ลำน้ำสาขาของ** แม่น้ำยม **ประเภทลำน้ำ** ลำเหมือง **วันที่สำรวจ** 6 ส.ค. 68

หมู่บ้าน หมู่ที่ 1 บ้านทุ่งกวาว **ตำบล** ทุ่งกวาว **อำเภอ** เมืองแพร่ **จังหวัด** แพร่

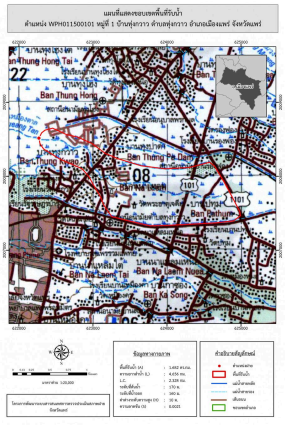
1. ส่วนป้องกันเหนือน้ำ : ☐ ใช้งานได้ดี ☐ ปานกลาง ☐ ทรุดโทรม ตะกอนมีปานกลาง	**2. ส่วนเหนือน้ำ :** ☑ ใช้งานได้ดี ☐ ปานกลาง ☐ ทรุดโทรม ตะกอนมีปานกลาง
3. ส่วนควบคุมน้ำ : ☑ ใช้งานได้ดี ☐ ปานกลาง ☐ ทรุดโทรม	**4. ส่วนท้ายน้ำ :** ☑ ใช้งานได้ดี ☐ ปานกลาง ☐ ทรุดโทรม ตะกอนมีน้อย

5. ส่วนป้องกันท้ายน้ำ : ☐ ใช้งานได้ดี ☐ ปานกลาง ☐ ทรุดโทรม ตะกอนมีน้อย	**6. ระบบส่งน้ำ :** ☐ ใช้งานได้ดี ☐ ปานกลาง ☐ ทรุดโทรม

พื้นที่รับน้ำของฝายและข้อมูลประกอบ		สภาพโดยรวมของฝายและแนวทางแก้ไขปรับปรุงเบื้องต้น
	ข้อมูลพื้นที่รับน้ำของฝาย A = 1.68 ตารางกิโลเมตร L = 4.66 กิโลเมตร LC = 2.33 กิโลเมตร H = 10 เมตร s = 0 c = 0.25 I = 65 มิลลิเมตร/ชั่วโมง Return period = 100 ปี อัตราการไหลสูงสุด = 7.6 ลบ.ม./วินาที	**สภาพโดยรวมของฝาย** เป็นฝาย คสล. ก่อสร้างโดยที่ว่าการอำเภอเมือง อายุฝายมากกว่า 20 ปี มีสภาพในแต่ละส่วนดังนี้ ส่วน Protection เหนือน้ำ : ไม่มี ส่วนเหนือน้ำ : มีการกัดเซาะทรุดตัว และแตกร้าวน้อย โดยรวมยังใช้งานต่อไปได้ มีวัชพืชขึ้นน้อย ส่วนควบคุมน้ำ : สภาพปกติโดยรวมใช้งานได้มีการกัดเซาะ และทรุดตัวน้อย มีวัชพืชขึ้นน้อย ส่วนท้ายน้ำ : สภาพปกติโดยรวมใช้งานได้มีการกัดเซาะ และทรุดตัวน้อย มีวัชพืชขึ้นน้อย ส่วน Protection ท้ายน้ำ : ไม่มี ระบบส่งน้ำ : ไม่มี มีสภาพตะกอนหน้าฝาย : ปานกลาง **แนวทางแก้ไขปรับปรุงเบื้องต้น** เนื่องจากสภาพฝายค่อนข้างเก่า และทรุดโทรมอาจไม่คุ้มค่าในการปรับปรุง สามารถใช้งานต่อไปได้หากในอนาคตตรวจพบความเสียหายเพิ่มขึ้นควรพิจารณารื้อถอนและก่อสร้างใหม่ในรูปแบบ และขนาดที่เหมาะสม
